CONSERVATION RESTAURATION
METAL

RAPPORT D'INTERVENTION

Novembre 2019 par Lise Bastardo

Désignation :	<i>Couronne de Notre-Dame des Victoires Par Antoine Tarbal</i>
Localisation :	<i>Eglise paroissiale de Thuir 66</i>
Datation :	<i>2^{ème} moitié du 18^{ème}. 1765 ?</i>
Inscriptions	<i>65</i>
Dimensions :	<i>29x35,5x9 cm</i>
Matériaux	<i>Argent et argent doré, pierreries et/ou verroteries, émaux translucides</i>

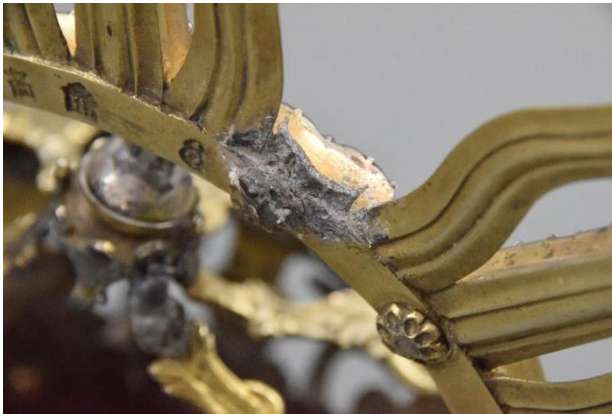
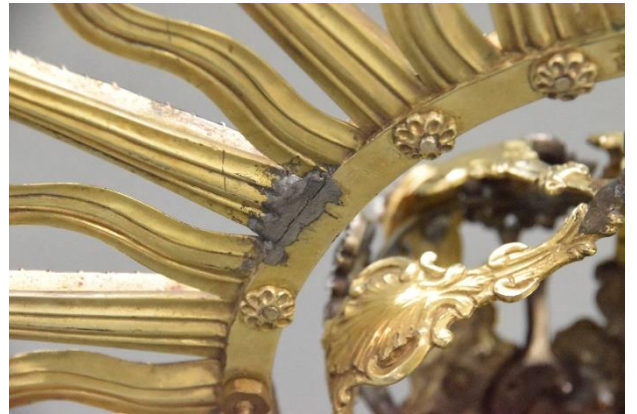
Ces nombreuses réparations ont révélé des fragilités avec notamment un rayon qui est désolidarisé et la seconde soudure de rayon fissurée et un diadème également désolidarisé.

Soudures défailtantes

Le rayon désolidarisé a été remis en place après élimination des surplus gênants de soudure à l'étain au scalpel et nettoyage à l'eau des restes de flux carbonisés. La pièce a ensuite été localement chauffée au fer à souder jusqu'à fusion de la brasure pour restituer l'assemblage. La seconde soudure fissurée a également été traitée de la sorte, tout comme le diadème désolidarisé. Sur ces éléments, des comblements par mastic de Paraloid B72 chargé ont été effectués pour renforcer les assemblages.

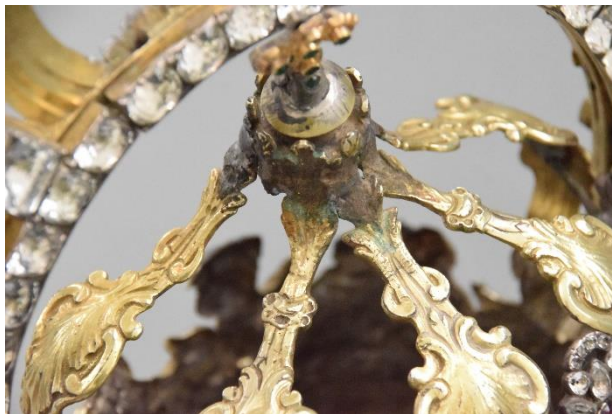
La surface présente un encrassement manifeste ainsi qu'un ternissement irrégulier des parties argent. On trouve également une peinture imitant la dorure sur certaines soudures à l'étain. Cette dernière est légèrement trop sombre ce qui indiquerait une oxydation au vieillissement. Des produits de corrosion du cuivre sont visibles au niveau du nœud sommital. Il pourrait s'agir d'une réaction au décapant de soudure partiellement rincé ou d'une altération de la bronzine.

Bronzine sur les soudures, avec corrosion du cuivre

Le nettoyage a également touché les anciennes bronzines qui ont été éliminées à l'acétone avant élimination mécanique des produits de corrosion du cuivre limitrophes. Afin de permettre une meilleure intégration de ces éléments, une nouvelle retouche a été effectuée à l'aide de micas Iridoine® mis en suspension dans une résine urée-aldéhyde Laropal A81®.

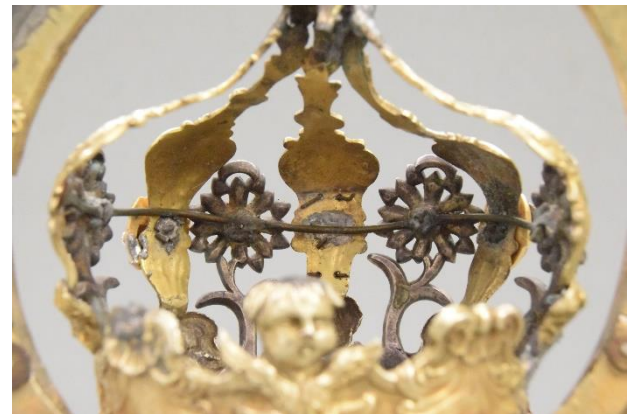
La couronne présente un état structurel complexe avec une intervention généreuse de réparation et consolidation par soudures à l'étain. Ainsi, 2 rayons ont été réassemblés de la sorte tandis que deux autres présentent un renfort par tôle rivetée et soudée à l'étain (réparation beaucoup plus discrète sans doute issue d'une autre phase d'intervention). En parallèle, les diadèmes de la couronne centrale présentent tous au moins une soudure à l'étain au niveau du nœud sommital, avec une remise en place approximative (décalage, assemblage en recouvrement plutôt qu'en bout). De même, certains écrous ont été condamnés par soudure à l'étain et une tige de renfort a été soudée au revers des diadèmes pour les maintenir en place.

Renfort interne

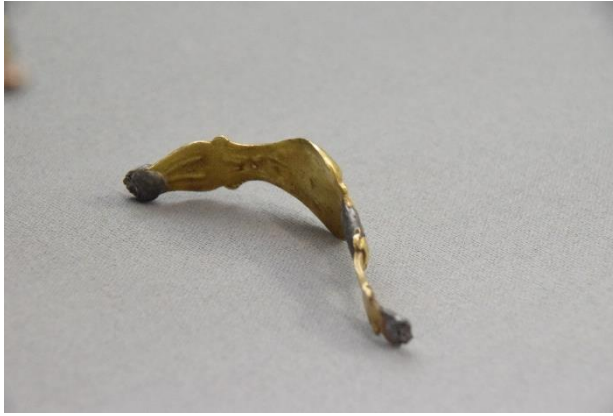
Diadème détaché

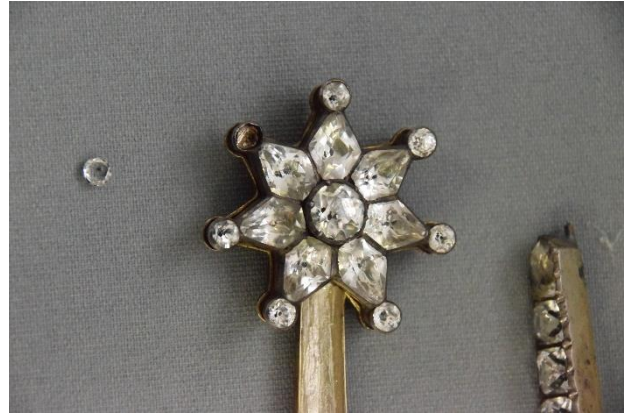
Ternissement des sertis créant un aspect noir

Un dégrassage au solvant a permis d'éliminer les dépôts exogènes. L'emploi d'un mélange eau déminéralisée/éthanol puis de white-spirit s'est révélé satisfaisant. Afin d'atténuer les ternissements les plus marqués, un travail mécanique à la brosse en poil de chèvre montée sur microtour a été effectué. Les résidus ont été rincés au mélange eau/alcool. Enfin, sur les taches les plus marquées, l'emploi d'un complexant, la Thio-urée à 3% a été nécessaire. Il a permis d'atténuer certaines plages opaques de ternissement de l'argent avant rinçage à l'eau déminéralisée puis séchage à l'éthanol.

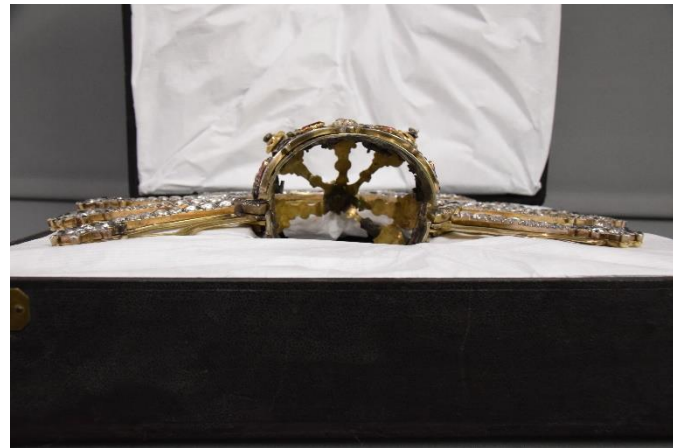
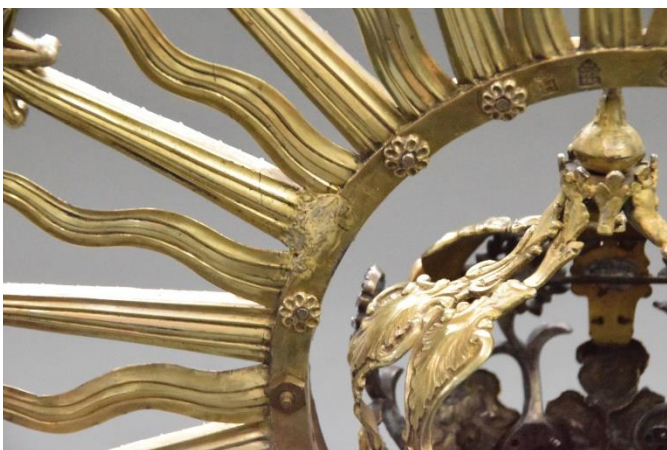
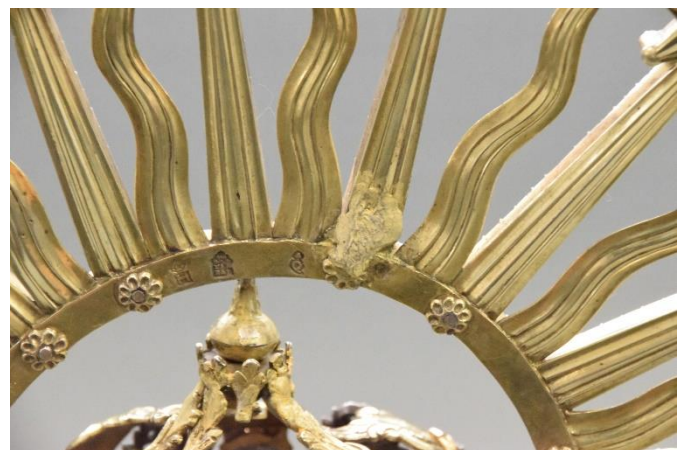
Détails des soudures reprises

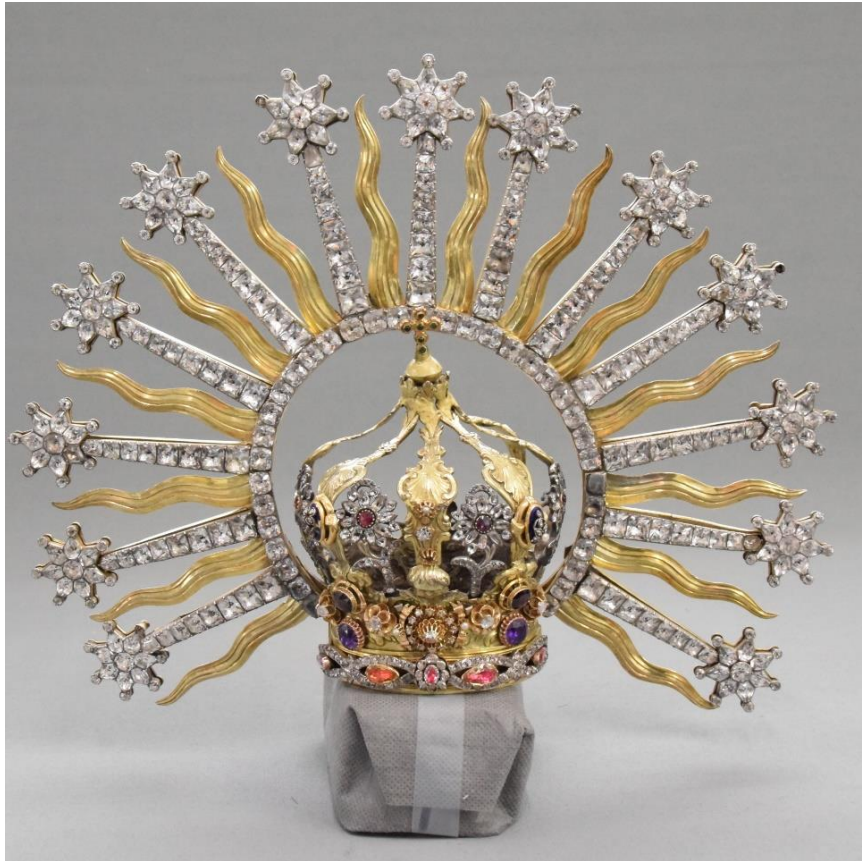
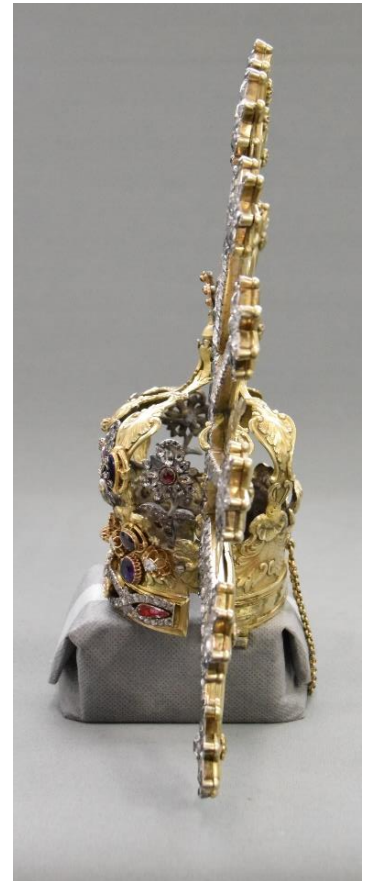
Soudures défailantes
