Occitanie, Hautes-Pyrénées
Bonnemazon
Rebourits

ferme

Numéro de dossier : IA65010025
Date de l'enquête initiale : 2012
Date(s) de rédaction : 2013
Cadre de l'étude : inventaire topographique
Degré d'étude : étudié

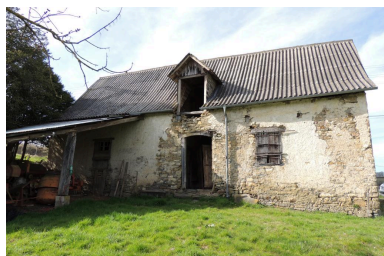
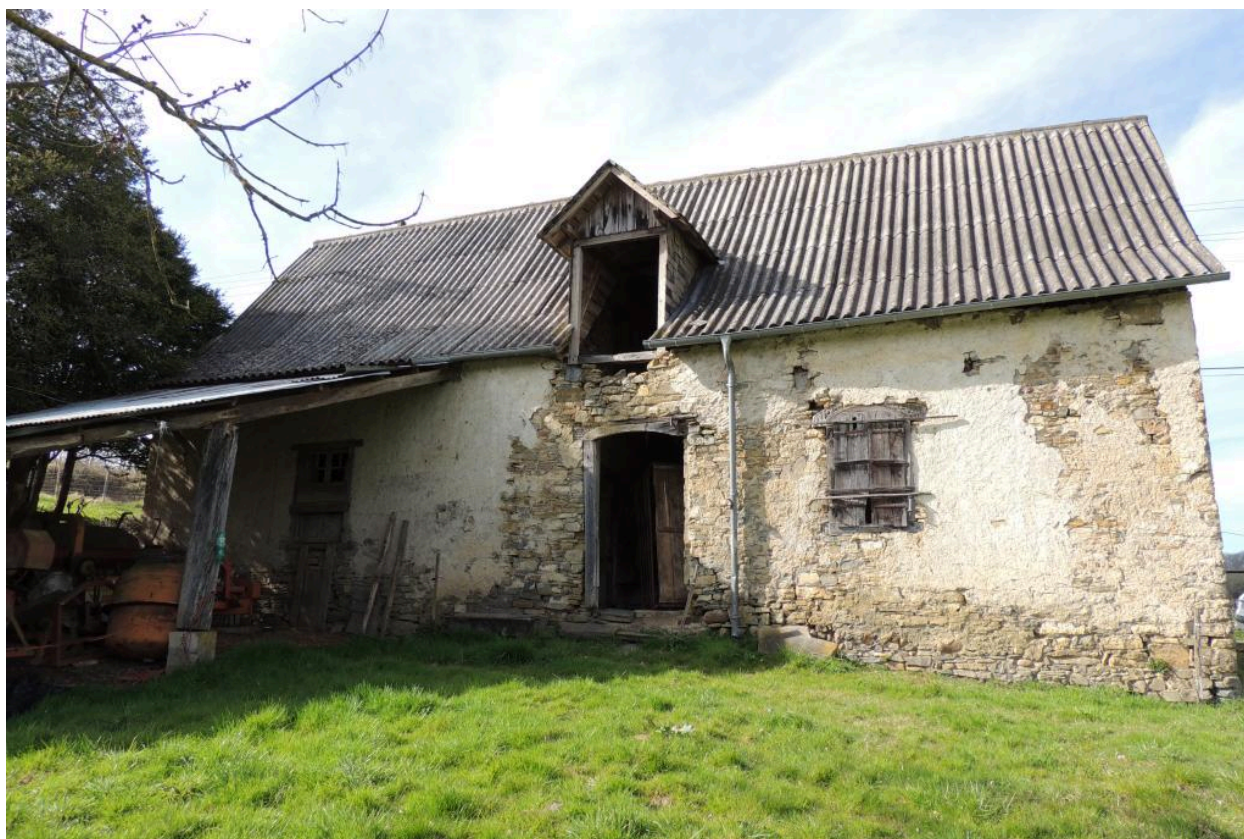
Vue de l'élévation principale depuis le sud.
Phot. Marion Fourcayran
IVD65_20136500120NUCA

Vue de l'élévation principale depuis le sud.

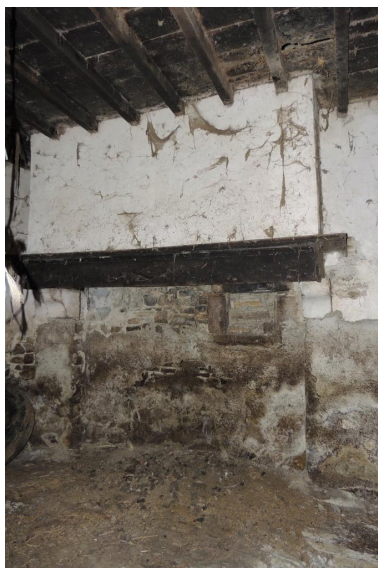
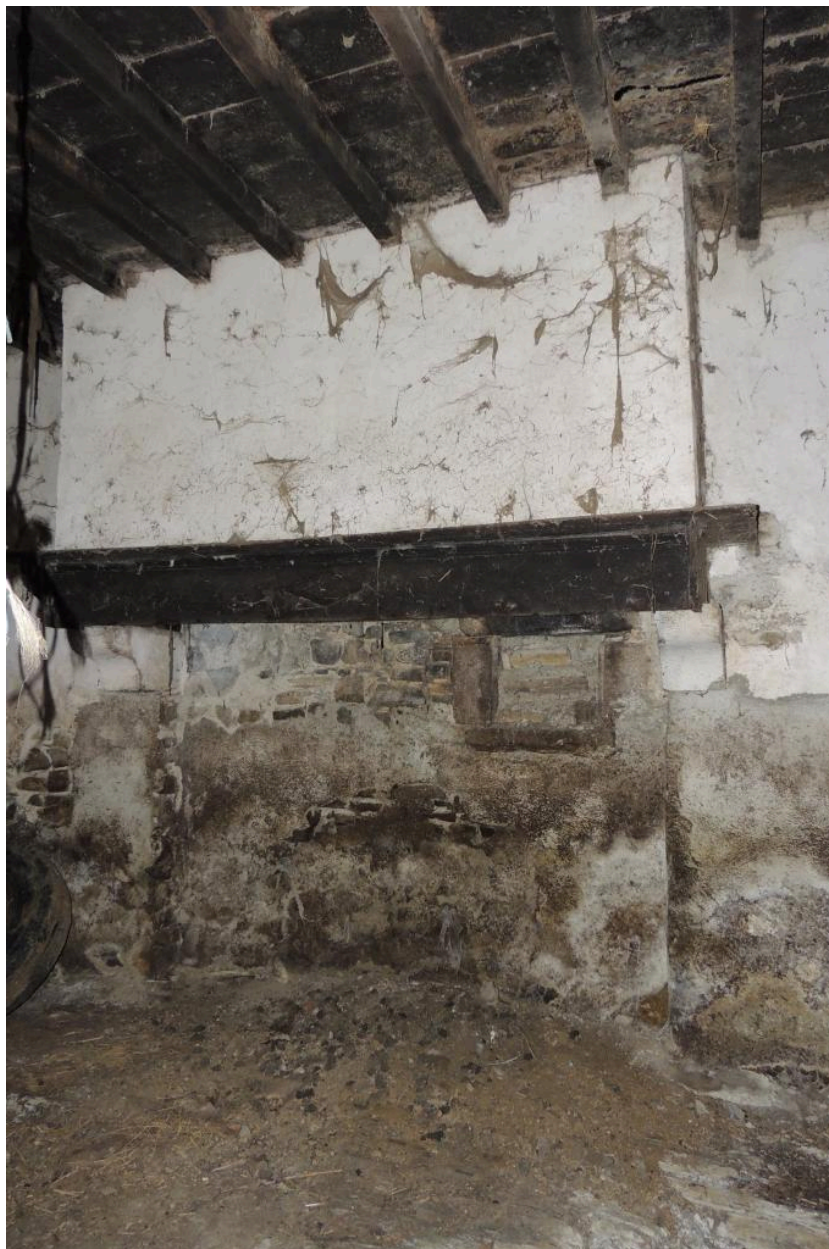
Vue intérieure de l'élévation ouest (cheminée).
Phot. Marion Fourcayran
IVD65_20136500123NUCA

Vue intérieure de l'élévation ouest (cheminée).

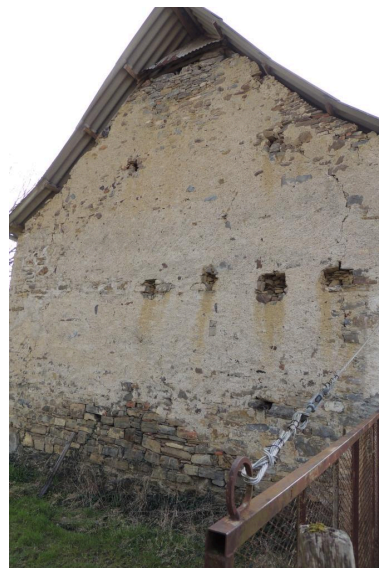
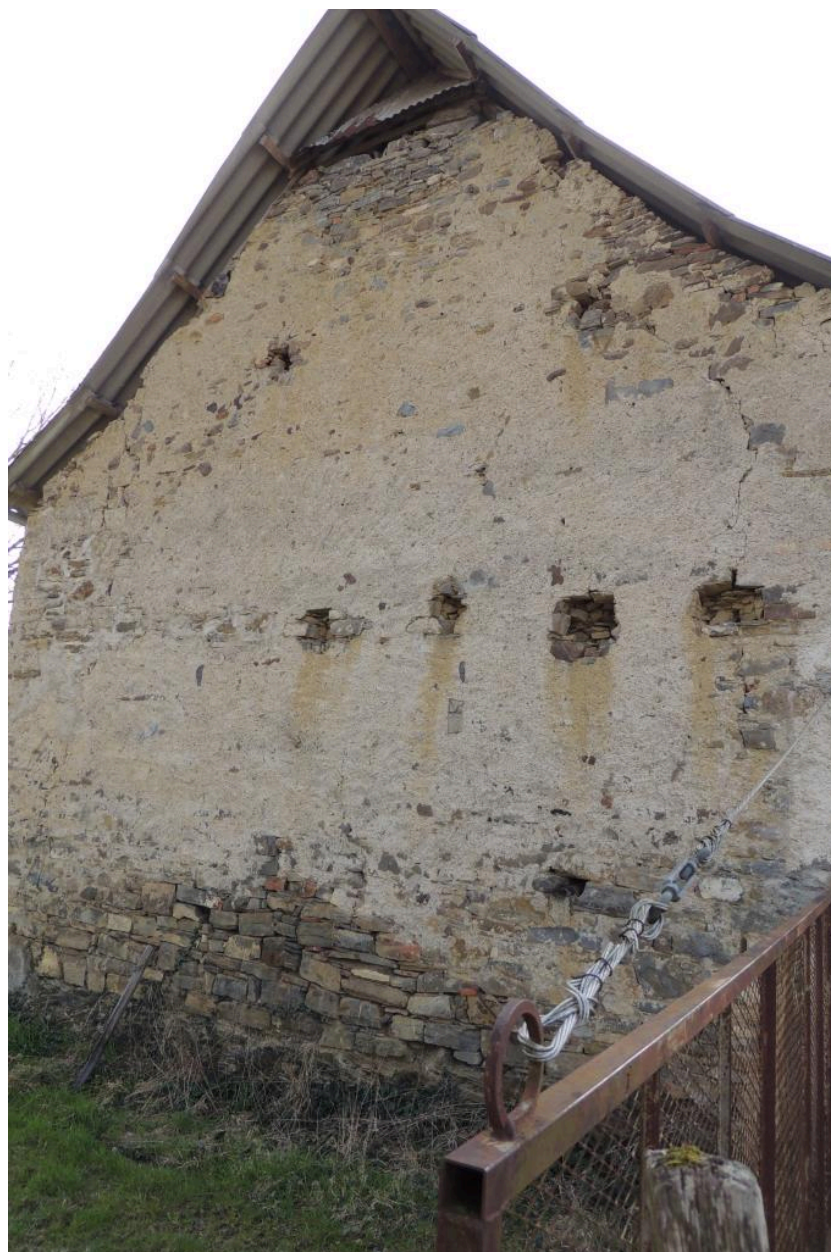
Vue de l'élévation est.
Phot. Marion Fourcayran
IVD65_20136500118NUCA

Vue de l'élévation est.

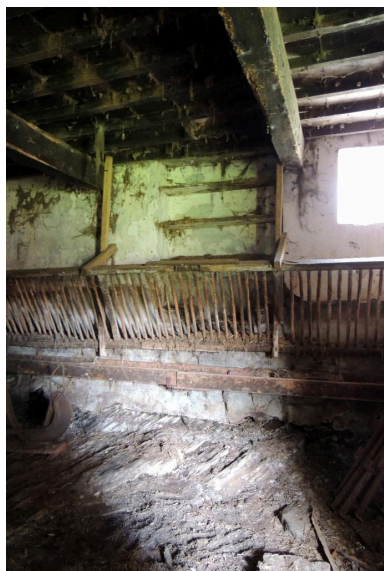
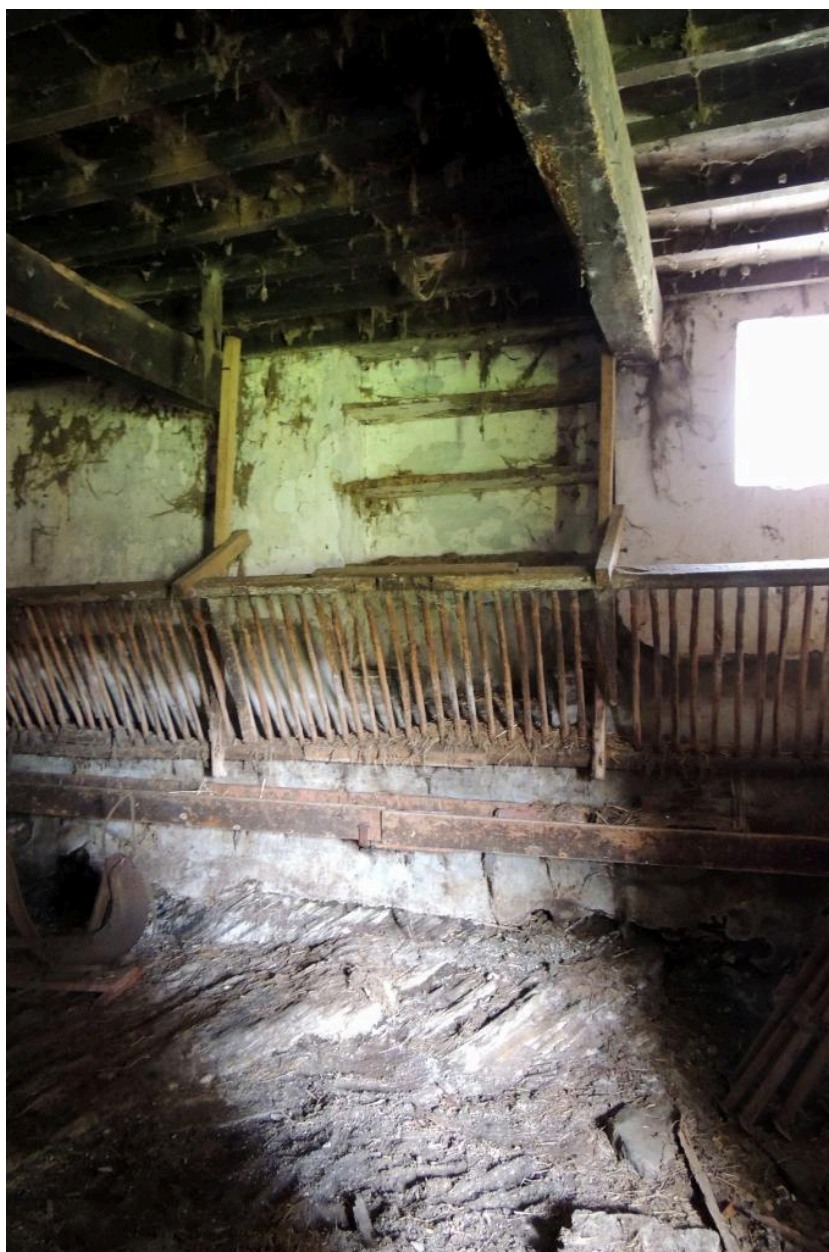
Vue intérieure du mur nord-ouest (évier).
Phot. Marion Fourcayran
IVD65_20136500122NUCA

Vue intérieure du mur nord-ouest (évier).

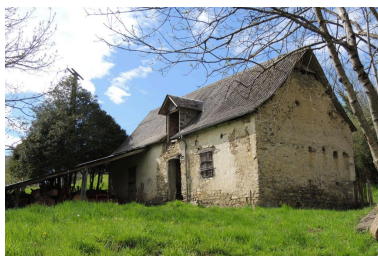
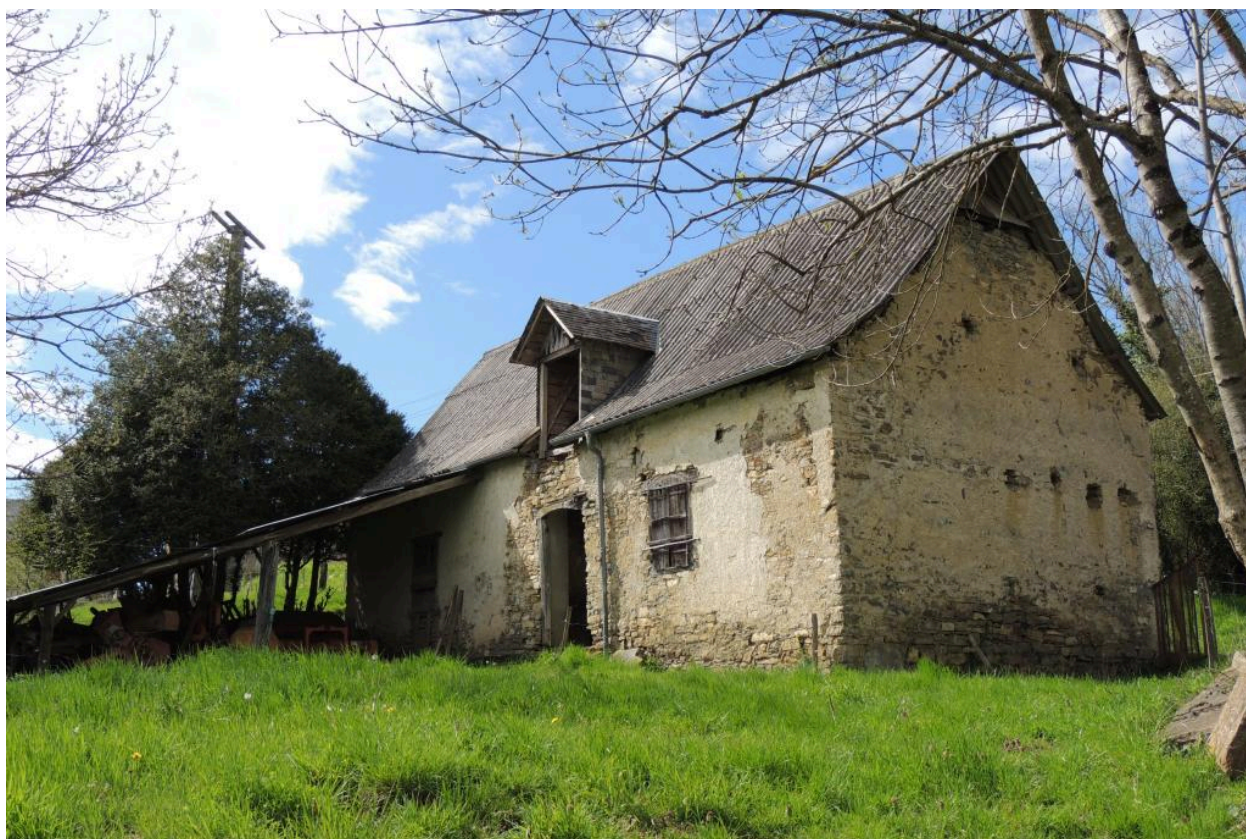
Vue de la ferme depuis le sud-est.
Phot. Marion Fourcayran
IVD65_20136500119NUCA

Vue de la ferme depuis le sud-est.

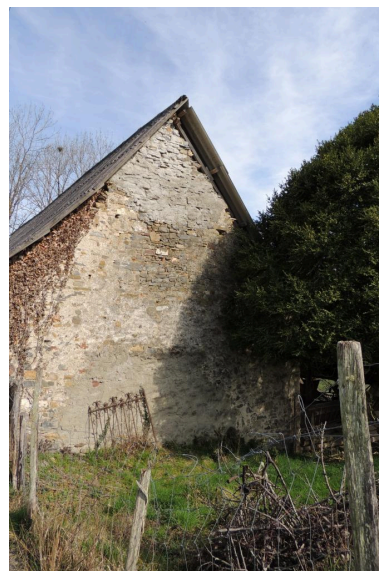
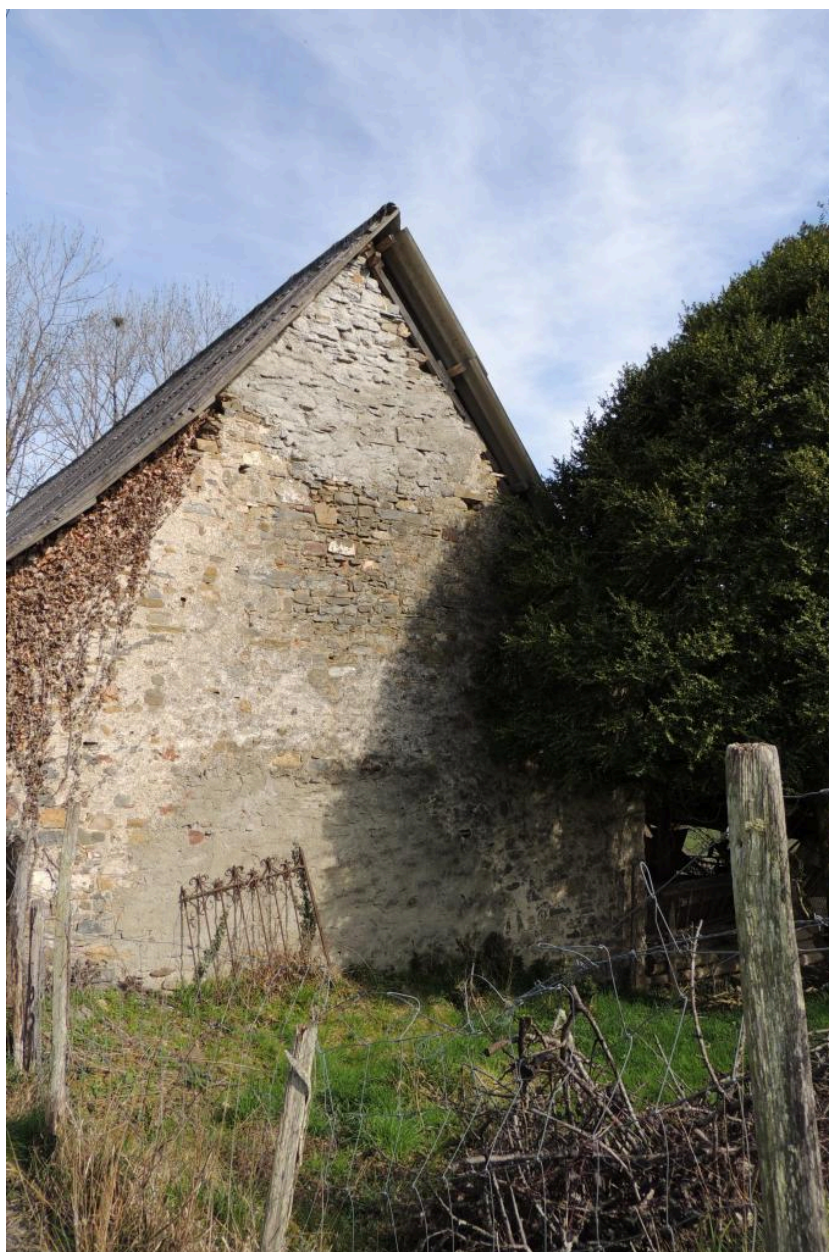
Vue de l'élévation ouest.
Phot. Marion Fourcayran
IVD65_20136500117NUCA

Vue de l'élévation ouest.

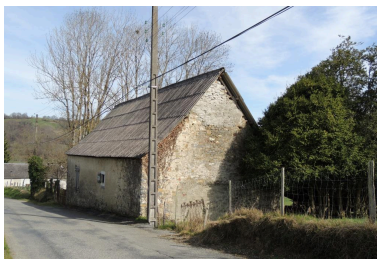
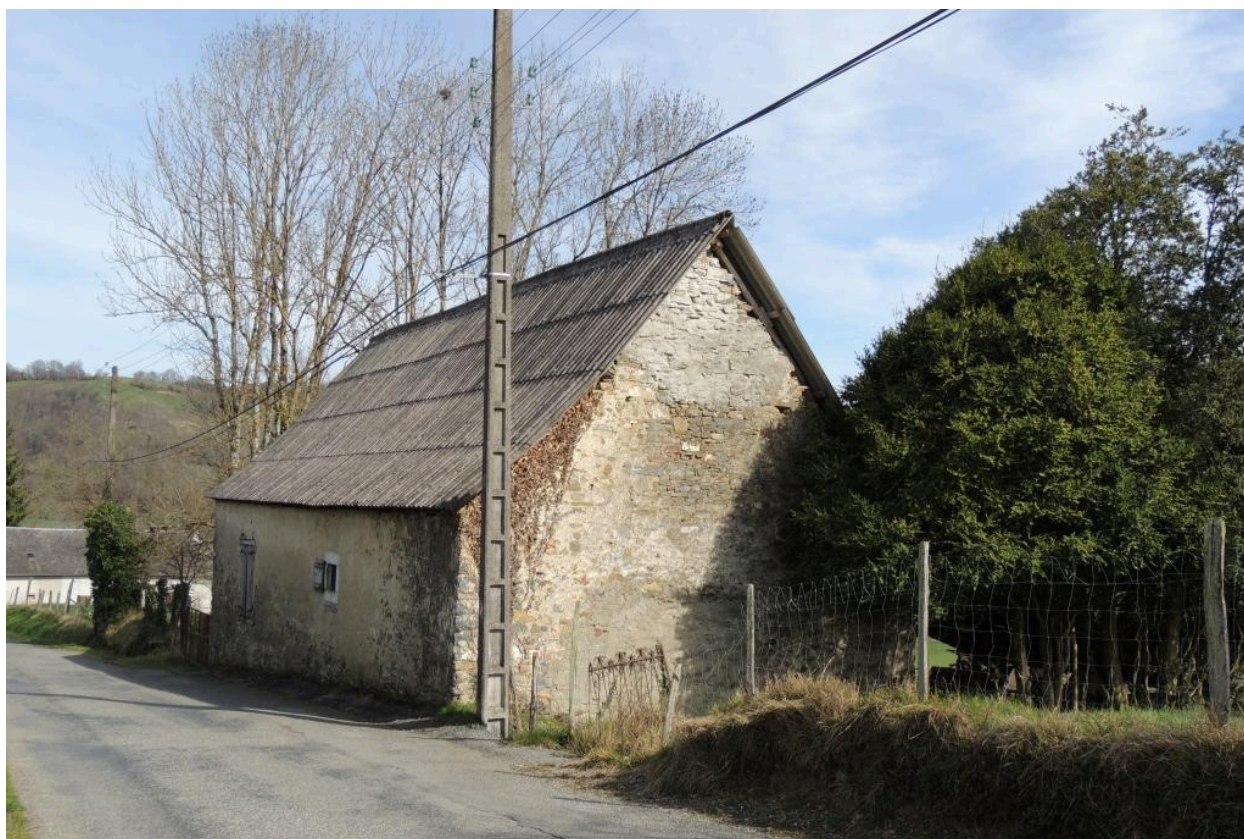
La ferme, de plan rectangulaire, est orientée est-ouest. Elle est située au bord du chemin départemental n° 136. L'élévation principale, au nord, est percée de quatre ouvertures dont deux baies, une porte et une lucarne d'accès. Les encadrements en bois présentent un linteau en arc segmentaire sur la porte et la baie est. Les élévations ouest et est sont aveugles tandis que l'élévation nord présente deux ouvertures : une fenêtre rectangulaire avec encadrement en bois à l'est et un jour avec encadrement en pierre à l'ouest, clos par des barreaux et un petit volet. L'intérieur de la ferme est scindé en deux espaces. La pièce à vivre, à l'ouest, est équipée d'une cheminée qui s'appuie sur l'élévation ouest et d'un évier en pierre surmonté d'étagères encastrées dans le mur au nord. La seconde pièce comprend également une cheminée contre l'élévation est. Les dalles de pierre du sol d'origine ont pratiquement toutes disparu. Cela laisse apparaître l'affleurement de la roche nous indiquant que la ferme n'a pas de fondations. Un fenil ou grenier occupait l'espace des combles. La maçonnerie est en moellon de schiste recouverte d'un enduit partiel. Le toit à deux pans est caractérisé par un égout retroussé.

Vue des élévations nord
et ouest depuis l'ouest.
Phot. Marion Fourcayran
IVD65_20136500116NUCA

Vue des élévations nord et ouest depuis l'ouest.

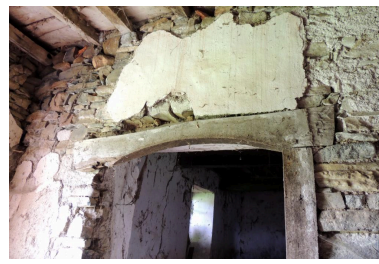
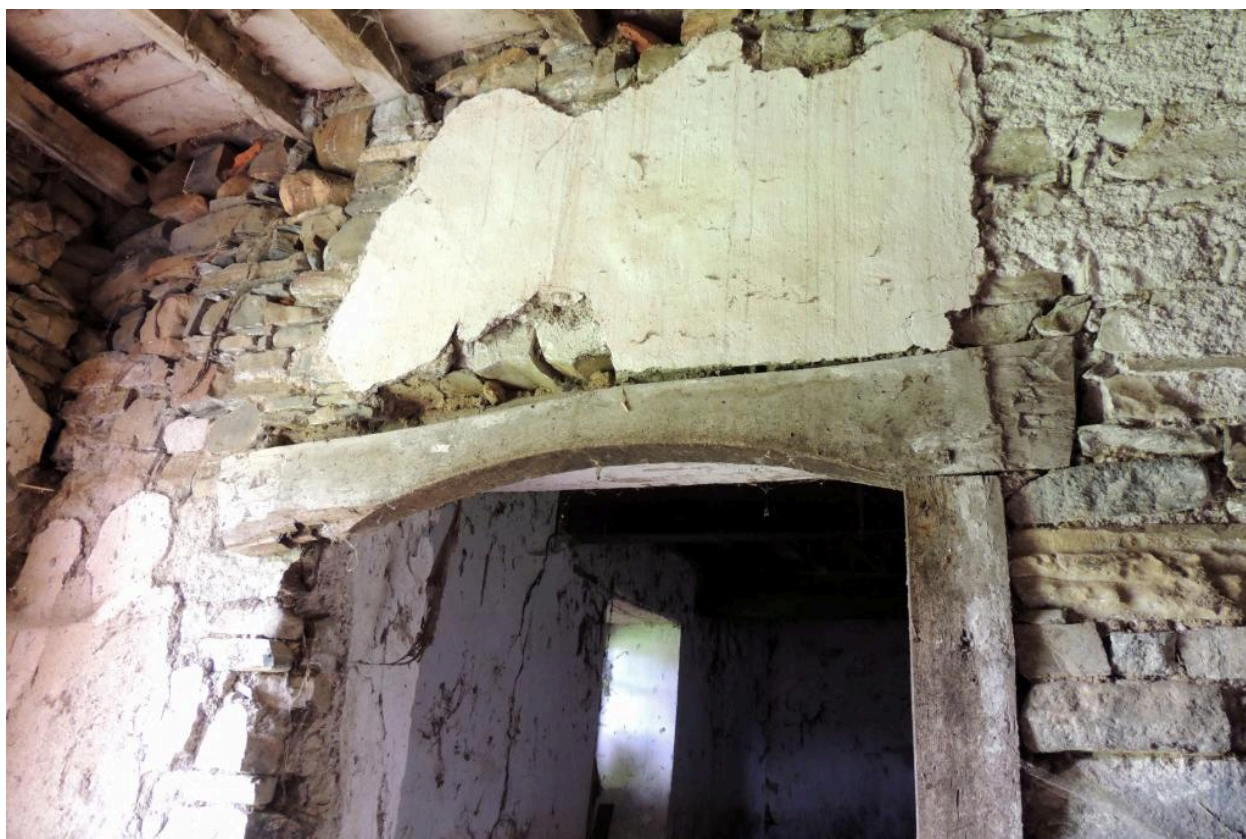
Détail de l'encadrement de la
porte d'accès à la pièce ouest.
Phot. Marion Fourcayran
IVD65_20136500121NUCA

Détail de l'encadrement de la porte d'accès à la pièce ouest.
