Occitanie, Hautes-Pyrénées
Mauvezin

ferme

Numéro de dossier : IA65010086
Date de l'enquête initiale : 2012
Date(s) de rédaction : 2014
Cadre de l'étude : inventaire topographique
Degré d'étude : repéré

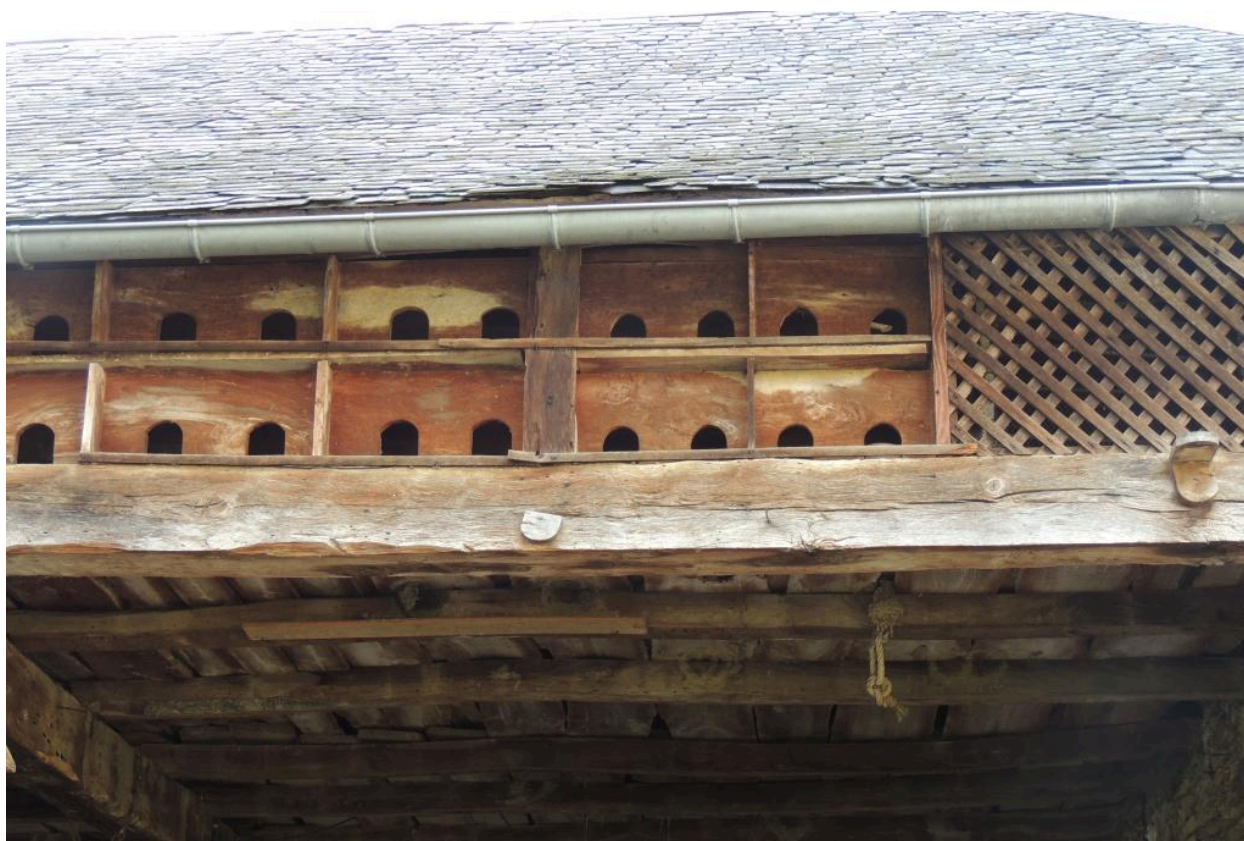
Détail du pigeonnier.

Les dépendances en L sont situées de l'autre côté de la cour. Une vaste étable est surmontée d'un premier fenil ou grenier. La remise est également surmontée d'un fenil clos par un treillis de bois interrompu par une lucarne d'accès et des orifices aménagés pour les pigeons. Le toit est en ardoise.

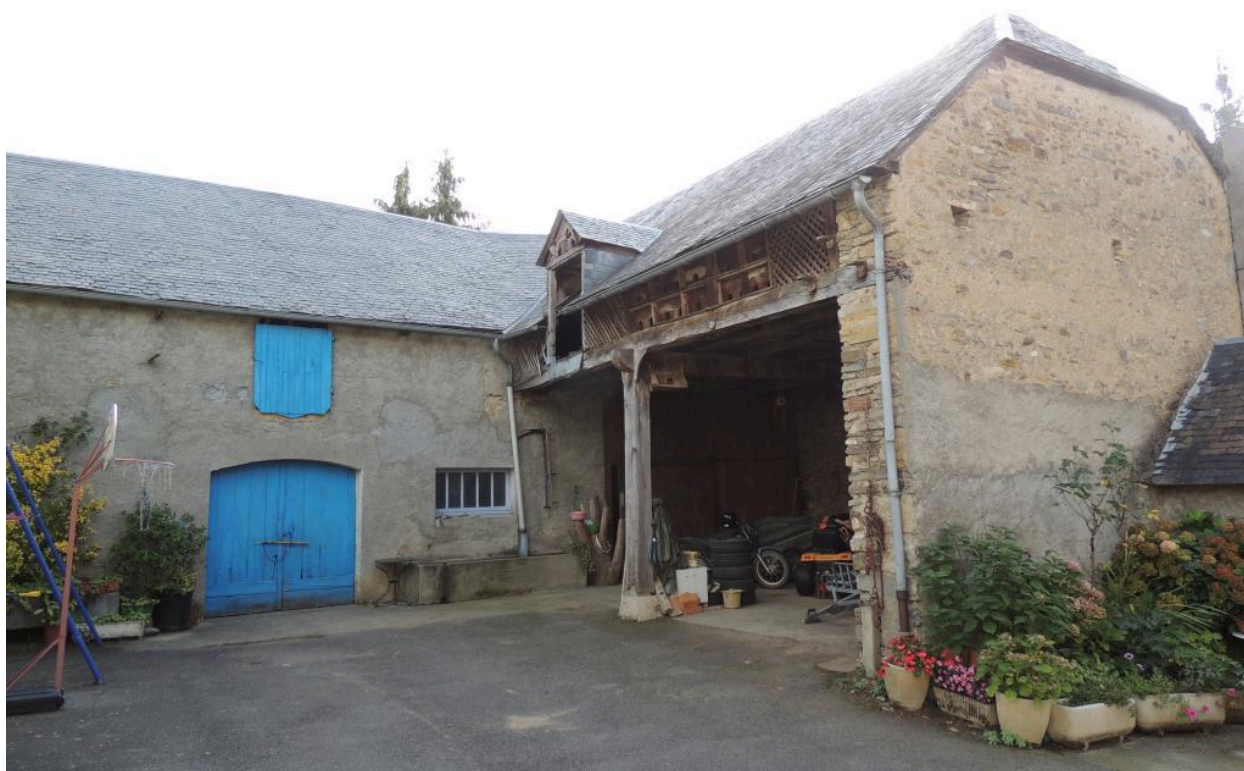
Vue des dépendances depuis le sud.

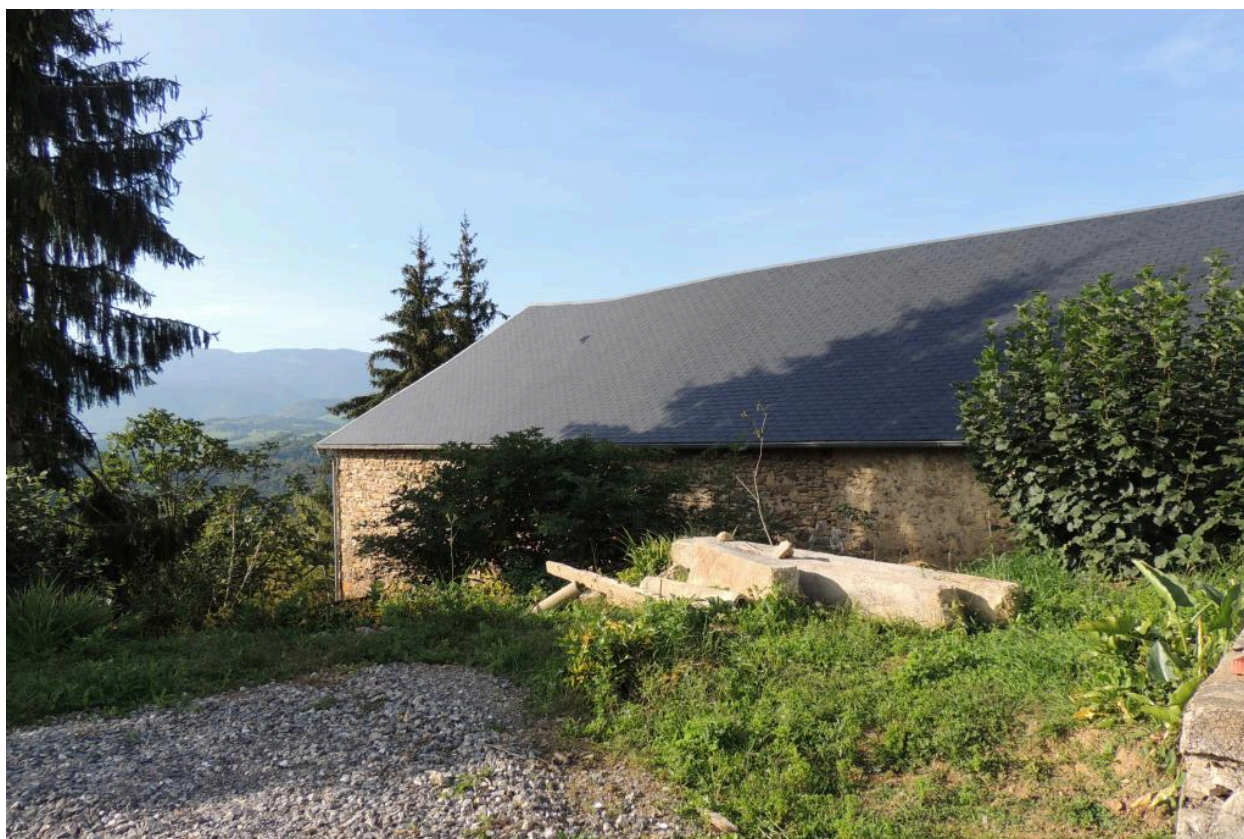
Elévation nord-est des dépendances.

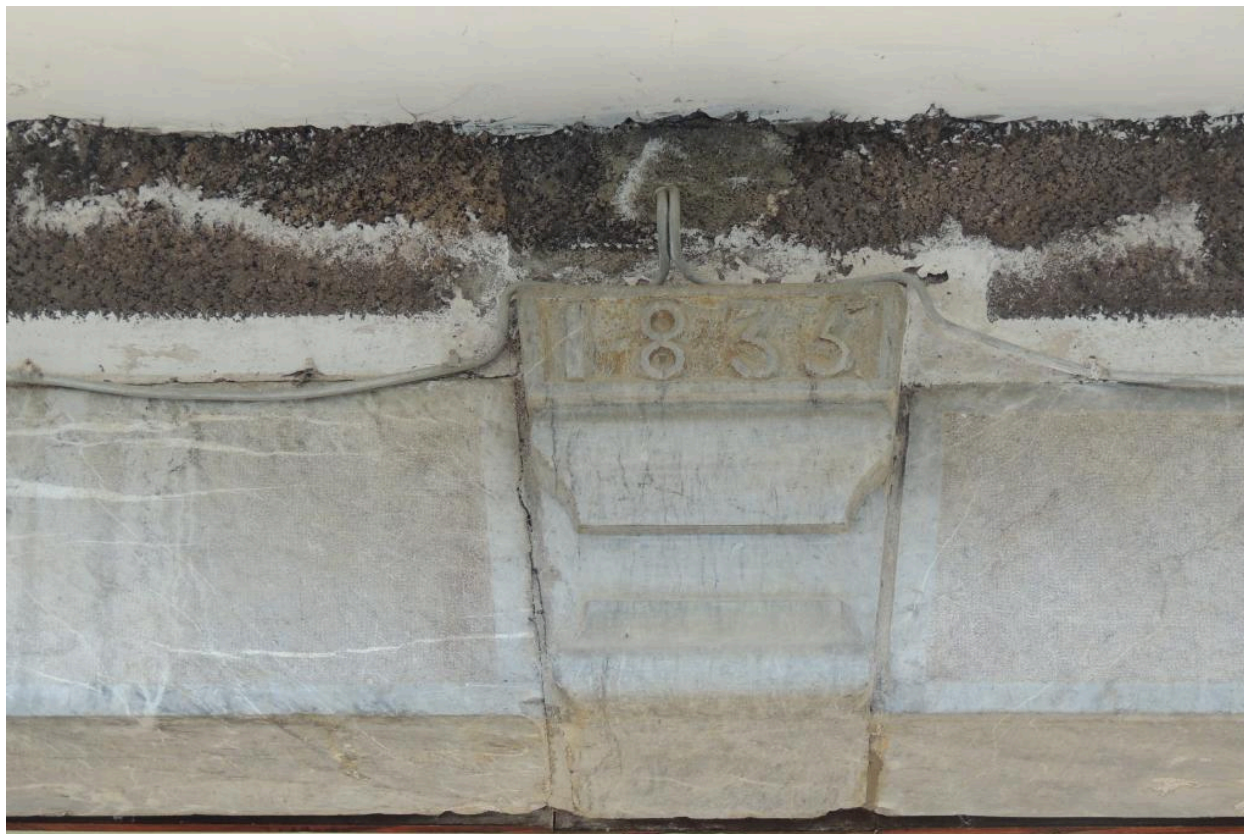
Détail du linteau daté (1835).

Le logis est orienté est-ouest. Il s'élève sur trois niveaux et s'étend sur trois travées. L'encadrement des ouvertures est en pierre de taille. le linteau de la porte est daté de 1835. La maçonnerie est crépie et agrémentée d'un faux soubassement ainsi que de fausses chaînes d'angle. Un balcon s'avance devant la porte vitrée centrale du premier étage. Un étage de comble est éclairé par trois lucarnes. Le toit à quatre pans est en ardoise.

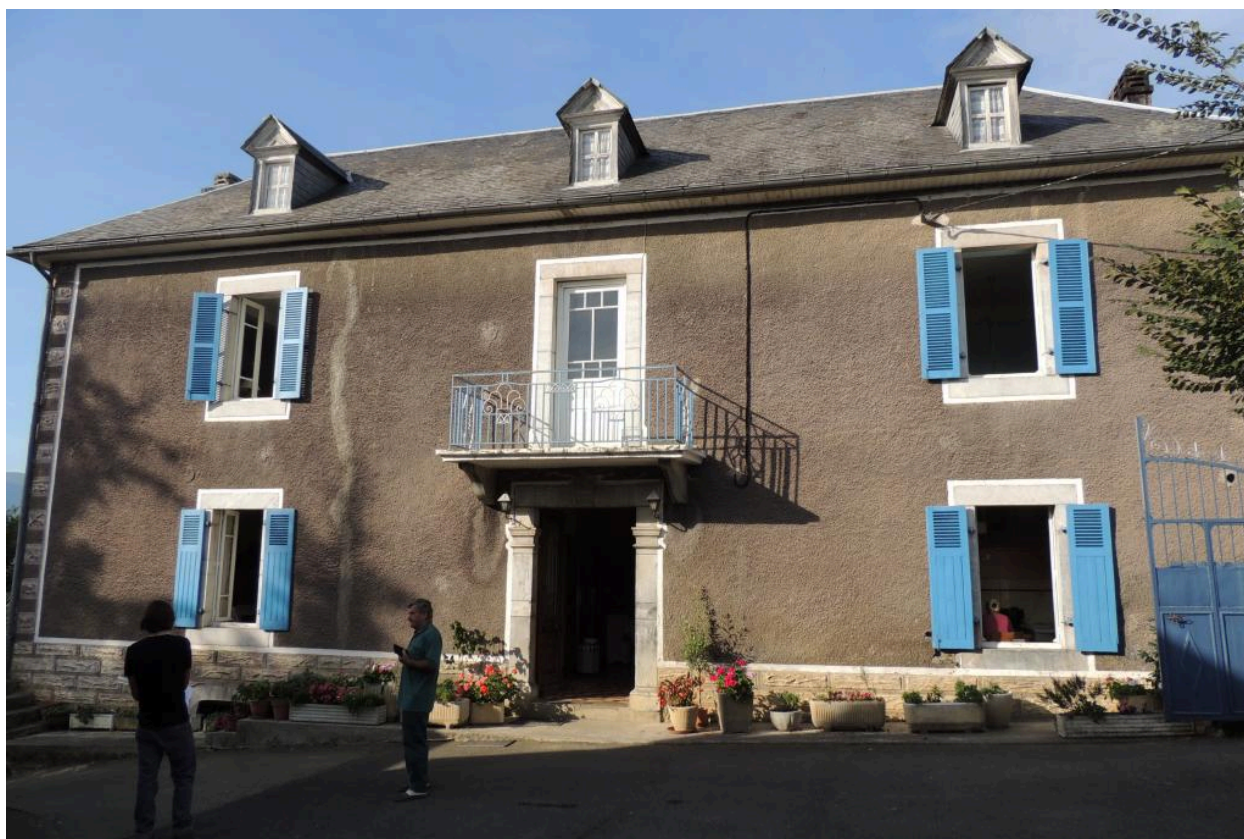
Vue de l'élévation principale du logis.

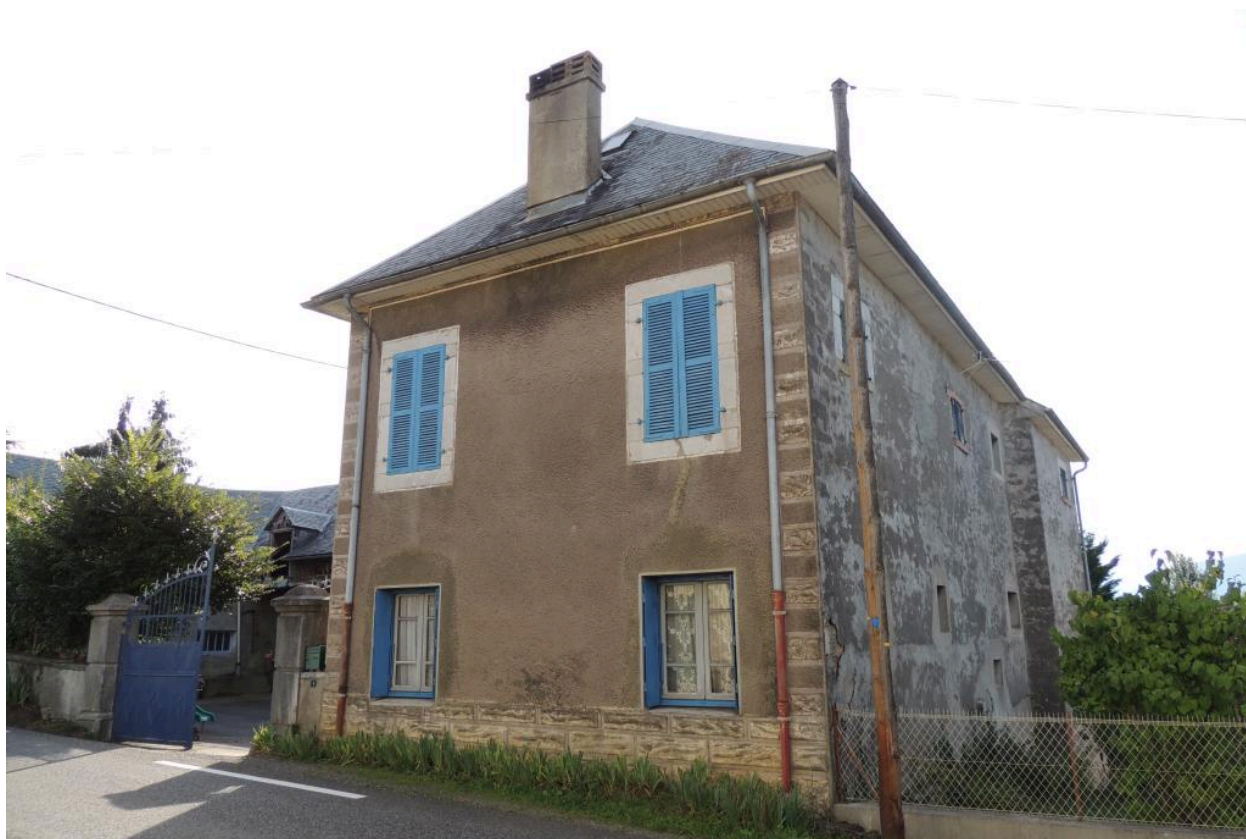
Vue de l'élévationouest du logis.

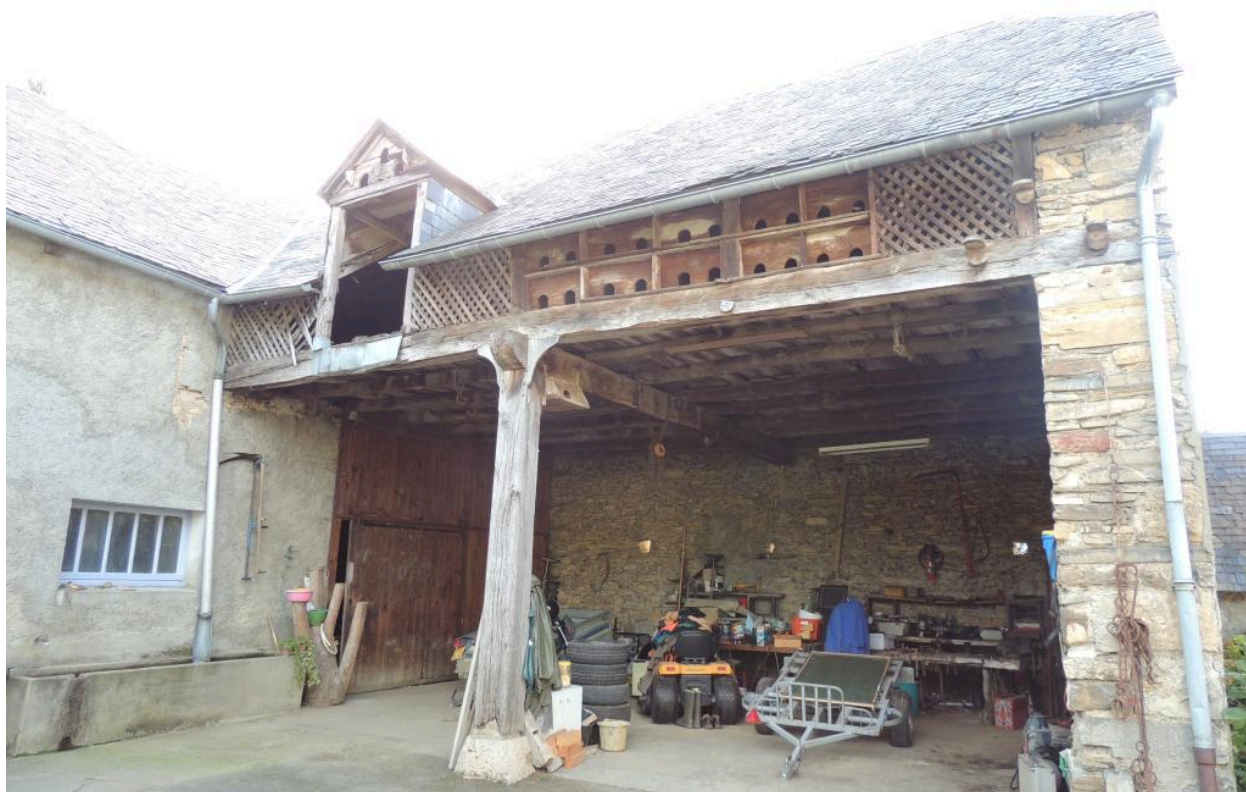
Remise, fenil, et pigeonnier.
