Occitanie, Hautes-Pyrénées
Mauvezin

ferme

Numéro de dossier : IA65010085
Date de l'enquête initiale : 2012
Date(s) de rédaction : 2014
Cadre de l'étude : inventaire topographique
Degré d'étude : repéré

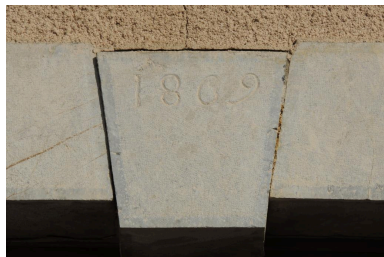
Détail du linteau gravé (1869).
Phot. Rémi Laffont
IVD65_20146500448NUCA

La ferme est bâtie parallèlement à la route. Orientée vers le sud-est, l'élévation principale du logis était à l'origine percée de deux baies de part et d'autre de la porte d'entrée. Les encadrements de ces ouvertures sont en pierre de taille et le linteau porte la date 1869. Une troisième baie a été aménagée plus tardivement au sud de cette même élévation. Deux lucarnes témoignent d'un étage de comble aménagé. Les dépendances agricoles forment un L avec le logis. Une remise est surmontée d'un fenil clos par un treillis de bois tandis que l'étable occupait l'espace d'intersection de ses deux bâtiments. Le poulailler et le toit à porc terminaient l'aile agricole à l'est. Les toits sont en ardoise.

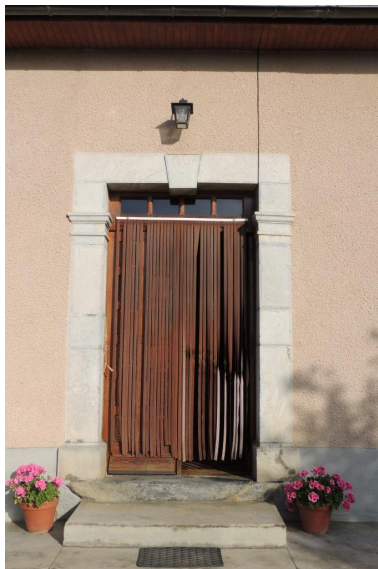
Porte d'entrée de la ferme.
Phot. Rémi Laffont
IVD65_20146500447NUCA

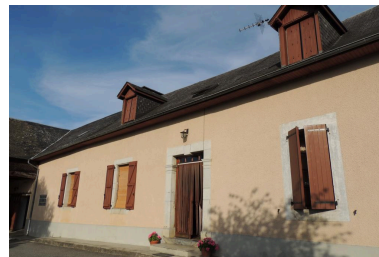
Vue de l'élévation principale
du logis depuis le nord-est.
Phot. Rémi Laffont
IVD65_20146500445NUCA

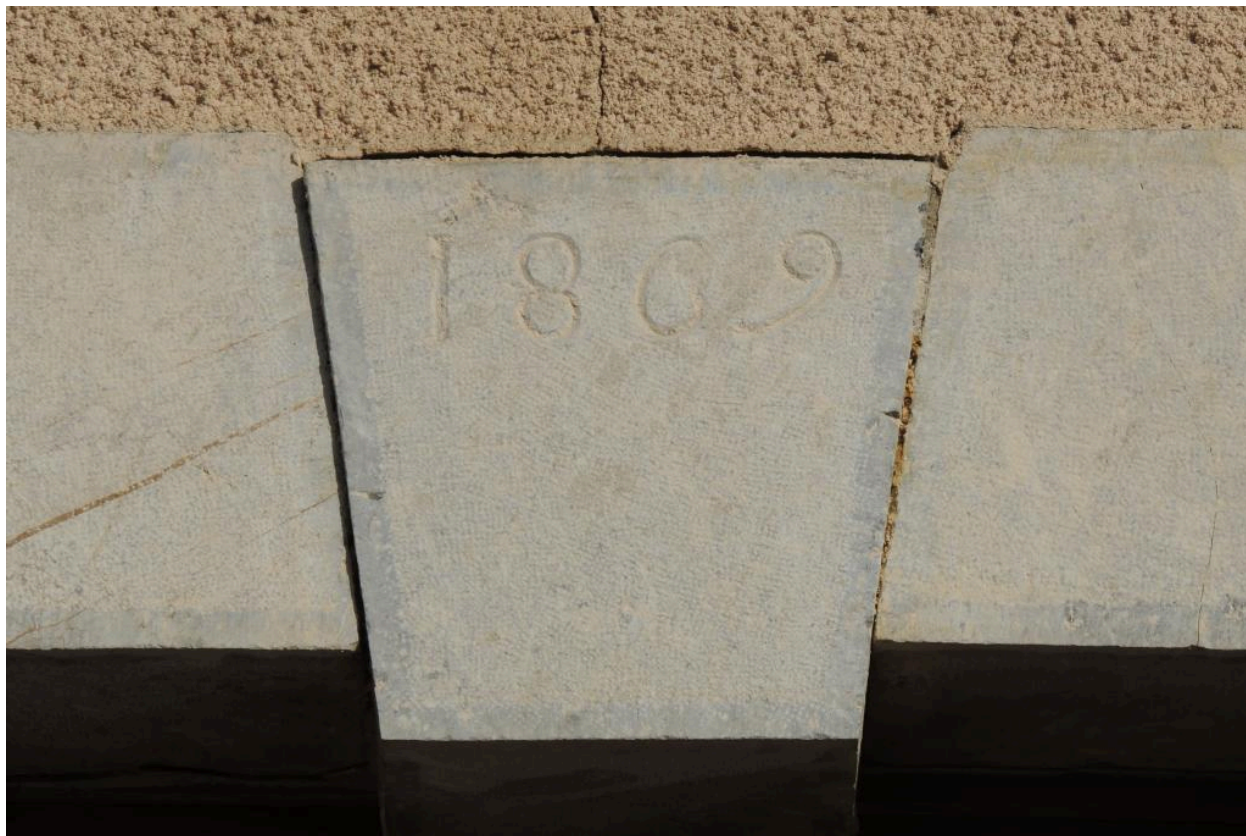
IVD65_20146500448NUCA

Détail du linteau gravé (1869).

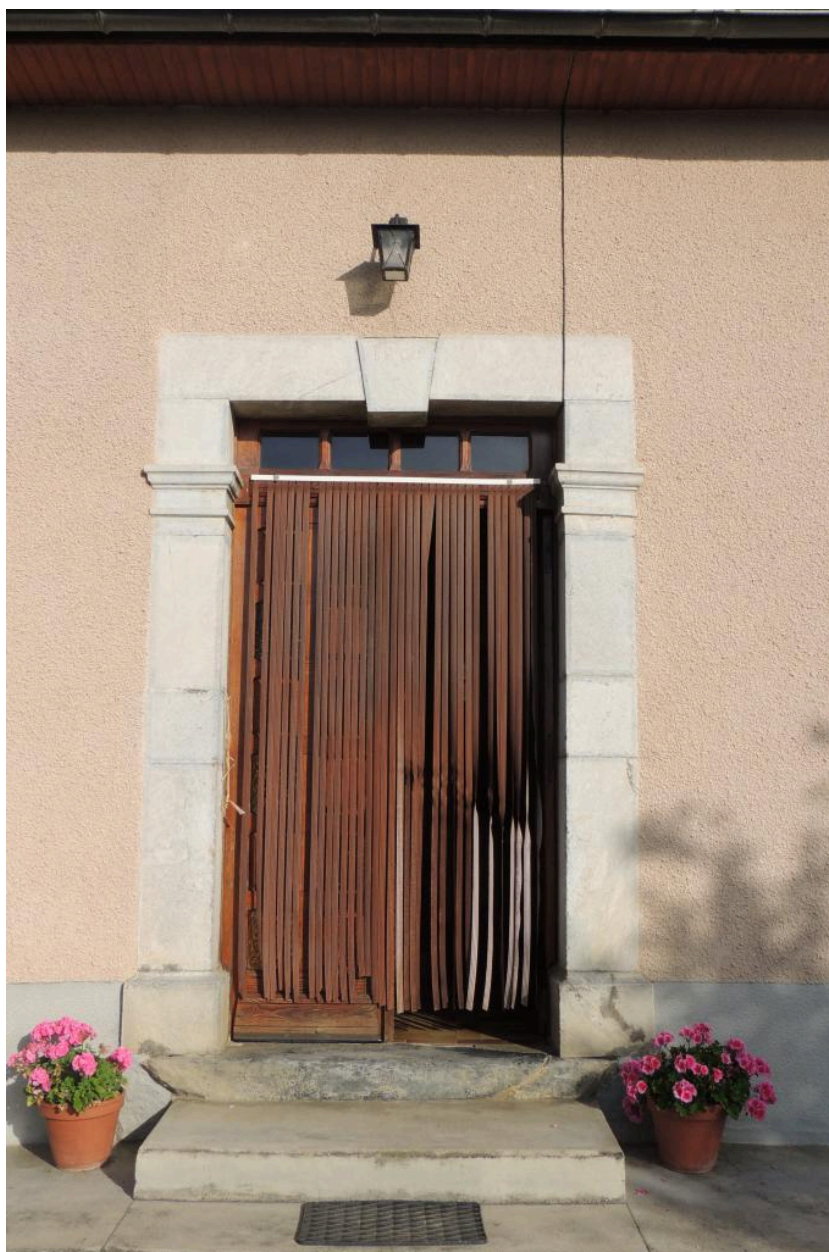
IVD65_20146500447NUCA

Porte d'entrée de la ferme.

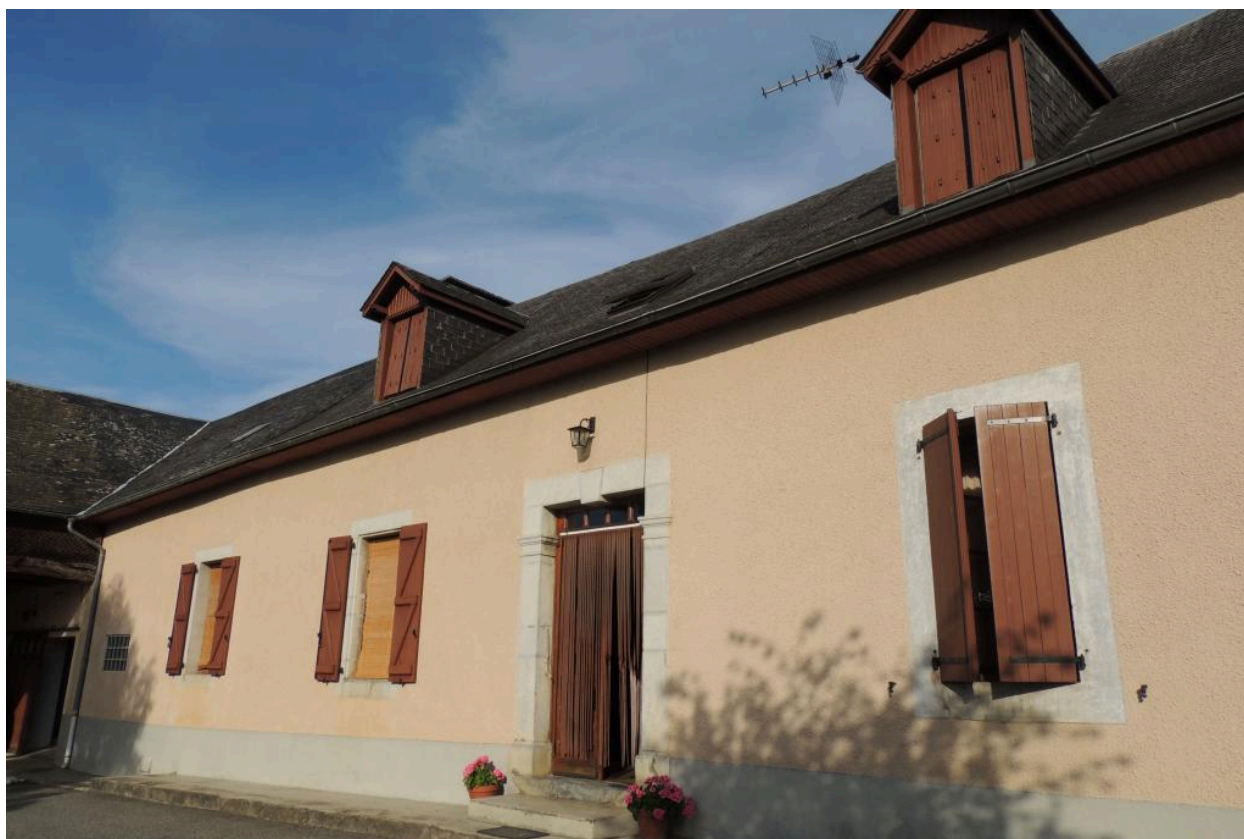
IVD65_20146500445NUCA

Vue de l'élévation principale du logis depuis le nord-est.
