Occitanie, Hautes-Pyrénées
Bonnemazon
le Village

ferme

Numéro de dossier : IA65010053
Date de l'enquête initiale : 2012
Date(s) de rédaction : 2013
Cadre de l'étude : inventaire topographique
Degré d'étude : repéré

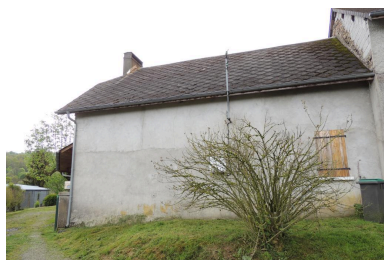
Phot. Marion Fourcayran
IVD65_20136500273NUCA

Vue de l'élévation nord de la maison.

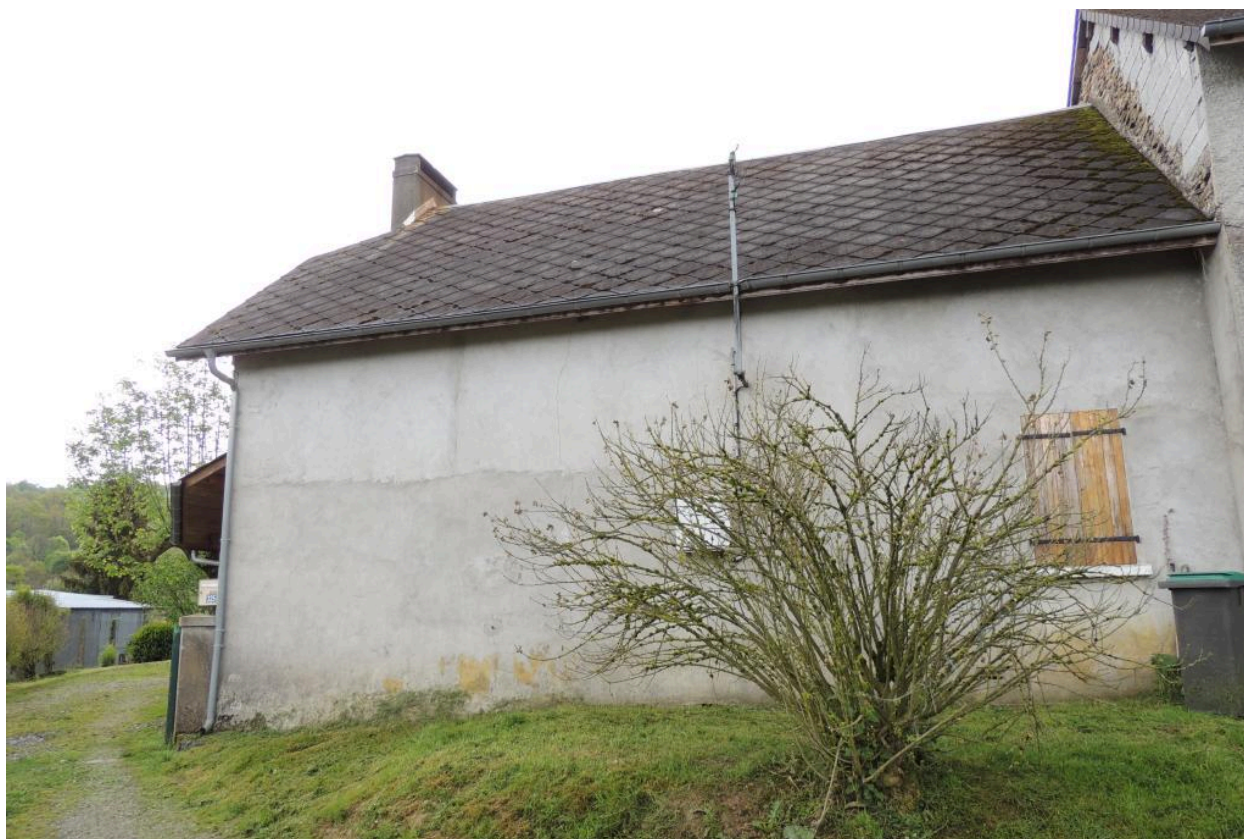
IVD65_20136500273NUCA

Vue de l'élévation nord de la maison.

Deux bâtiments distincts composent la ferme. Le logis est situé au nord de la parcelle et les dépendances au sud ; ils sont orientés est-ouest. La maison est en maçonnerie crépie. Deux baies au sud et une au nord éclairent le rez-de-chaussée par lequel on pénètre par le sud. Une lucarne et deux fenêtres de toit sont percées sur le pan sud du toit. Ce dernier à deux pans et demi-croupe est couvert d'un matériau synthétique. Une extension à l'est est protégée par un toit à un pan. Les dépendances abritent une remise surmontée d'un fenil et une étable au-dessus de laquelle est aménagé un grenier. La maçonnerie est en moellon de schiste et les élévations sud, est, et en partie ouest, sont closes par de la tôle. Peut-être y avait-il à l'origine un essentage de planches ? L'encadrement des ouvertures est en bois. Une poulie qui permettait de monter les sacs de grain est encore en place. Le toit à deux pans est couvert de tuiles.

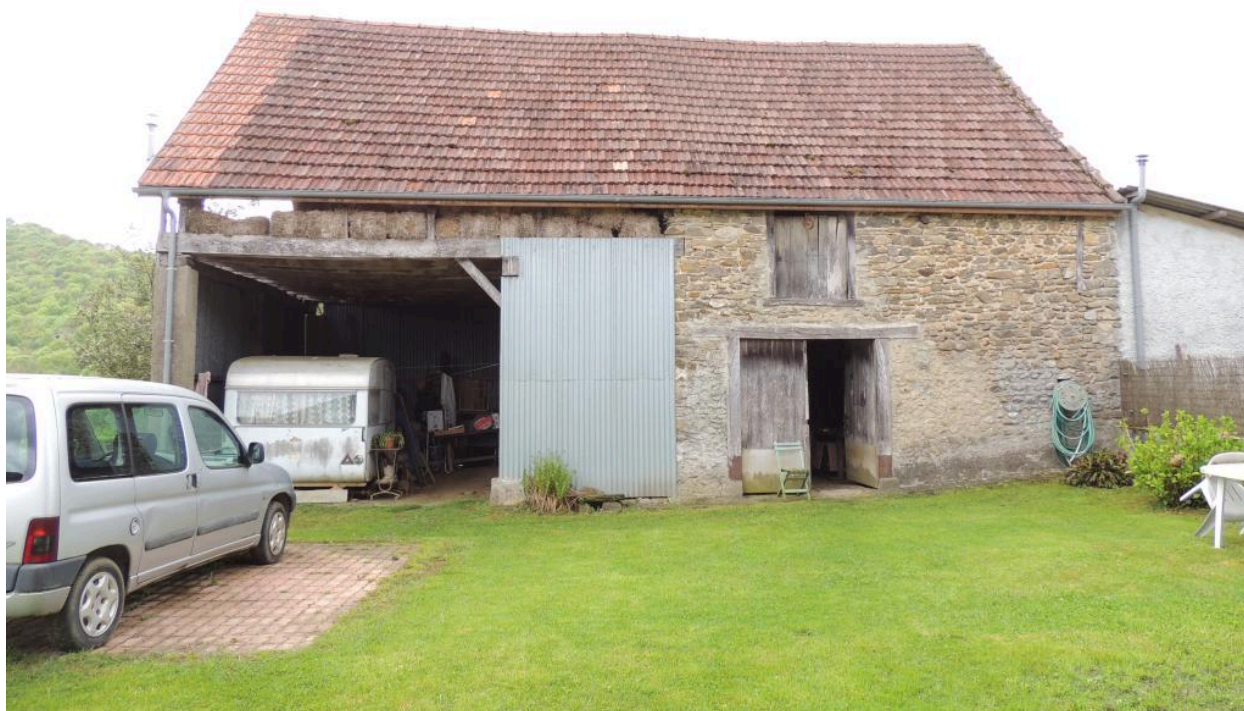
IVD65_20136500274NUCA

Vue des dépendances depuis le nord.

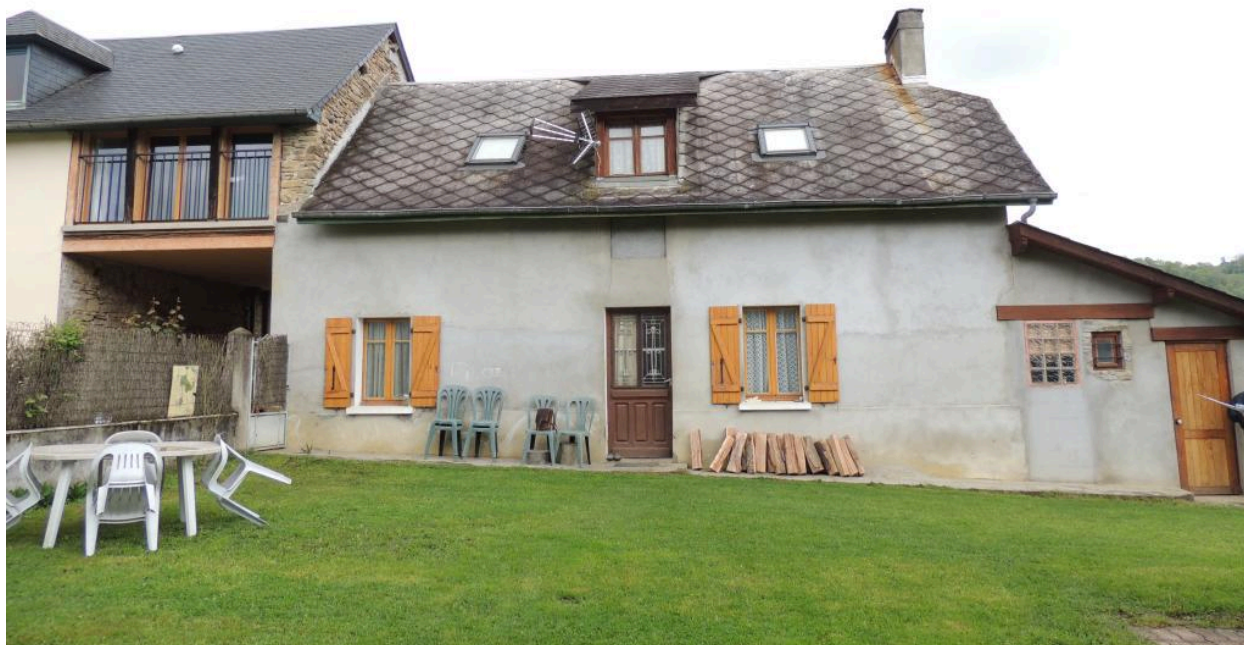
IVD65_20136500272NUCA

Vue de l'élévation principale depuis le sud.
