Occitanie, Hautes-Pyrénées
Mauvezin

ferme

Numéro de dossier : IA65010111
Date de l'enquête initiale : 2012
Date(s) de rédaction : 2014
Cadre de l'étude : inventaire topographique
Degré d'étude : repéré

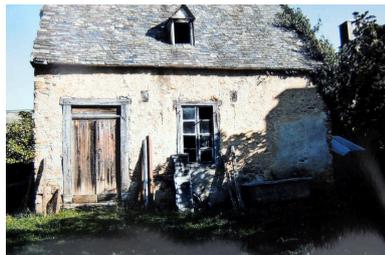
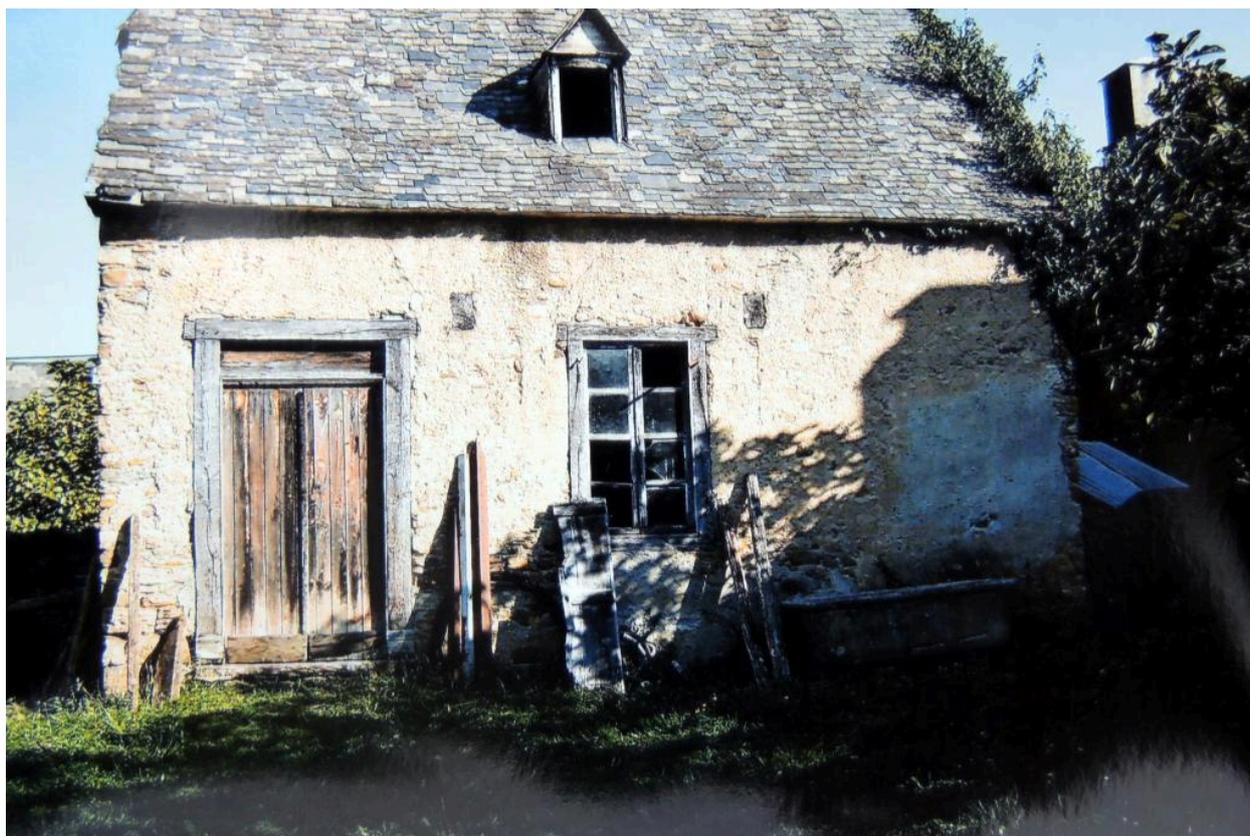
Vue d'un des deux logis depuis le sud.
Repro. Marion Fourcayran
IVD65_20146500568NUCA

Vue d'un des deux logis depuis le sud.

Le logis le plus modeste à l'angle nord-est de la parcelle était composé d'une pièce unique, éclairée par une seule fenêtre au sud. Une grenier occupait les combles. Le toit était couvert en ardoise. Les encadrements du logis de la ferme en L étaient en pierre. Les dépendances étaient composé d'une remise et d'une étable (?) surmonté d'un fenil clos en partie par un essentage de bois. Comme cette première dépendance, le poulailler porcherie était couvert en tuile.

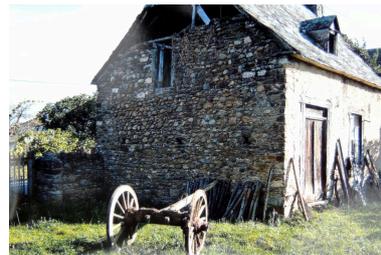
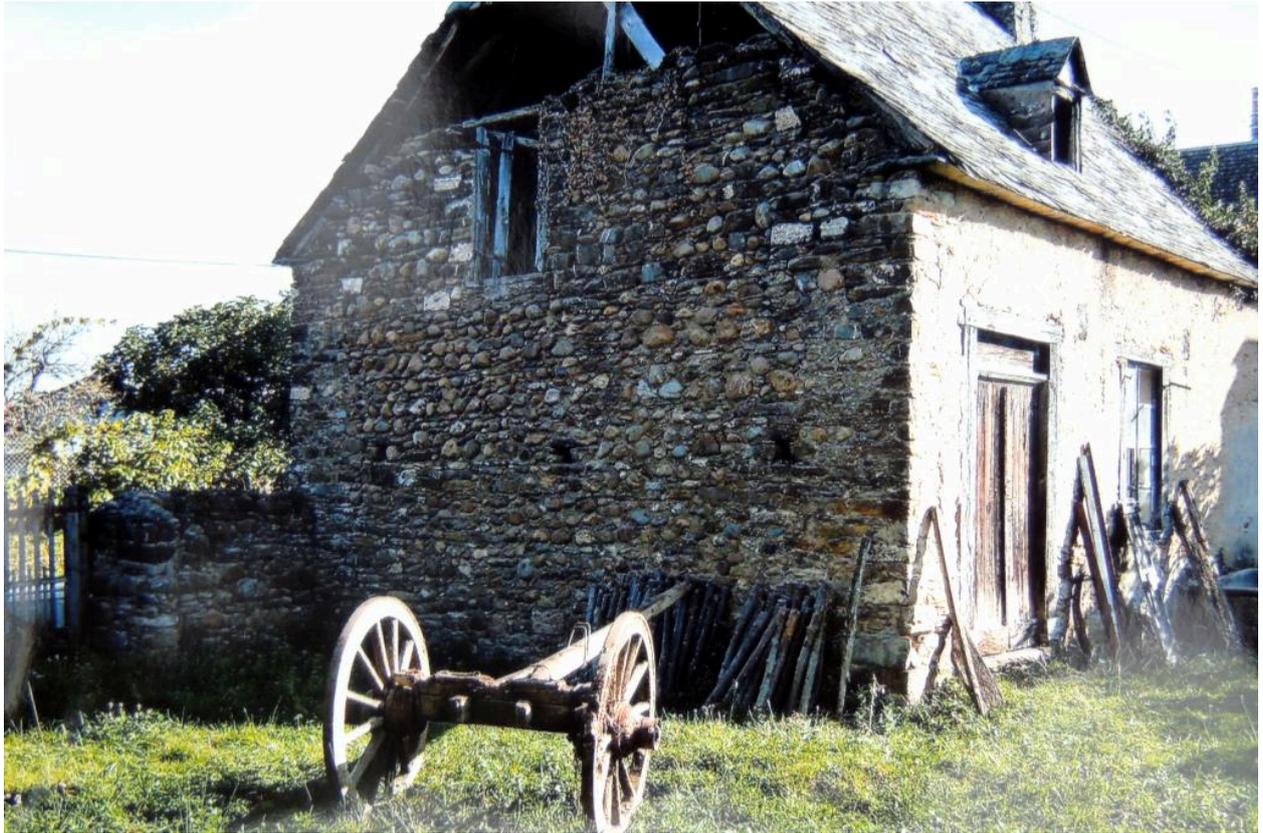
Vue de l'élévation ouest du logis.
Repro. Marion Fourcayran
IVD65_20146500569NUCA

Vue de l'élévation ouest du logis.

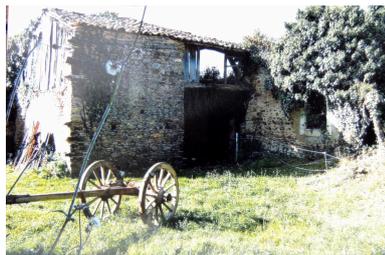
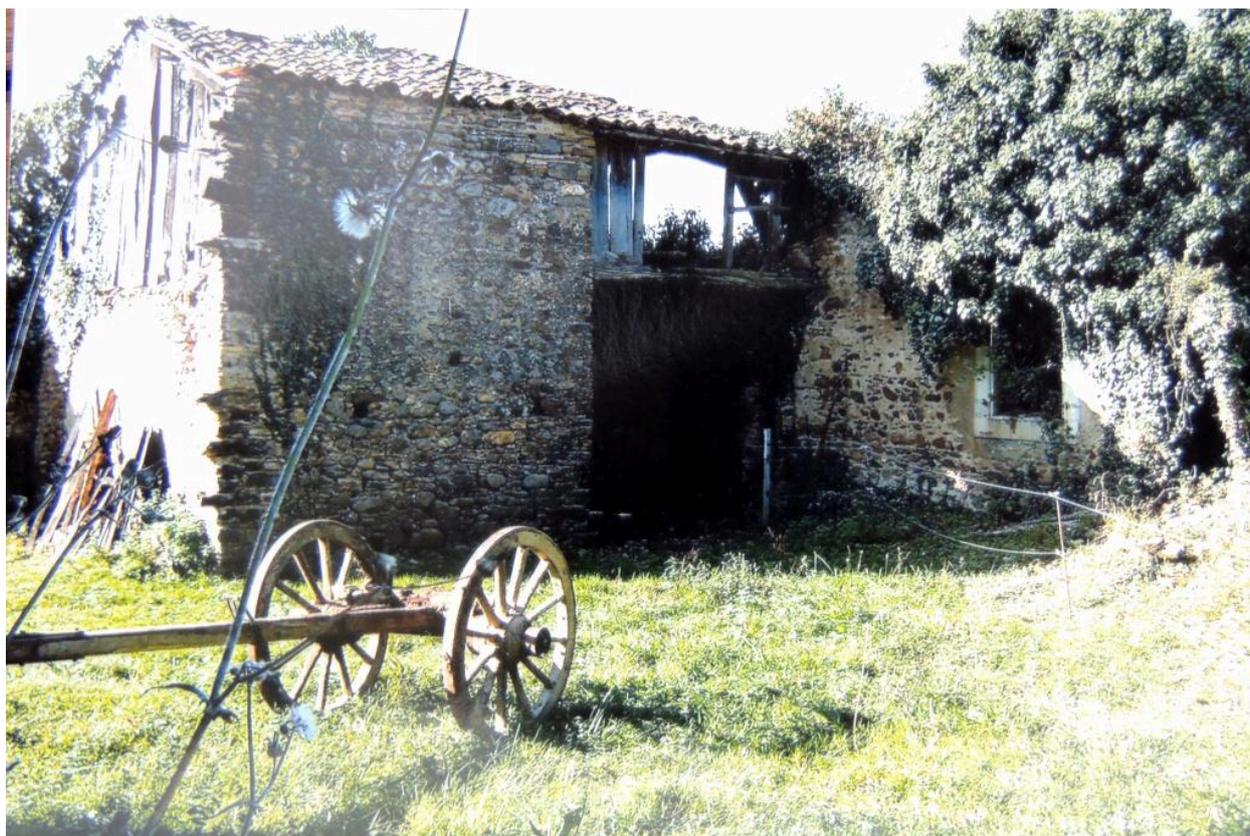
Vue de la ferme en L depuis l'est.
Repro. Marion Fourcayran
IVD65_20146500570NUCA

Vue de la ferme en L depuis l'est.

La ferme repérée sur le plan de 1829 avait été équipée de dépendances plus tardivement pour former une ferme en L. Une seconde habitation à pièce unique occupait l'angle nord-est de la parcelle.

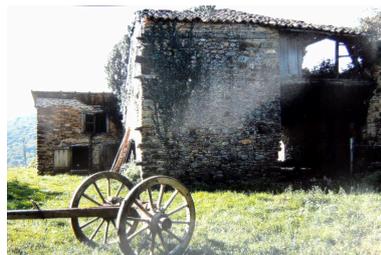
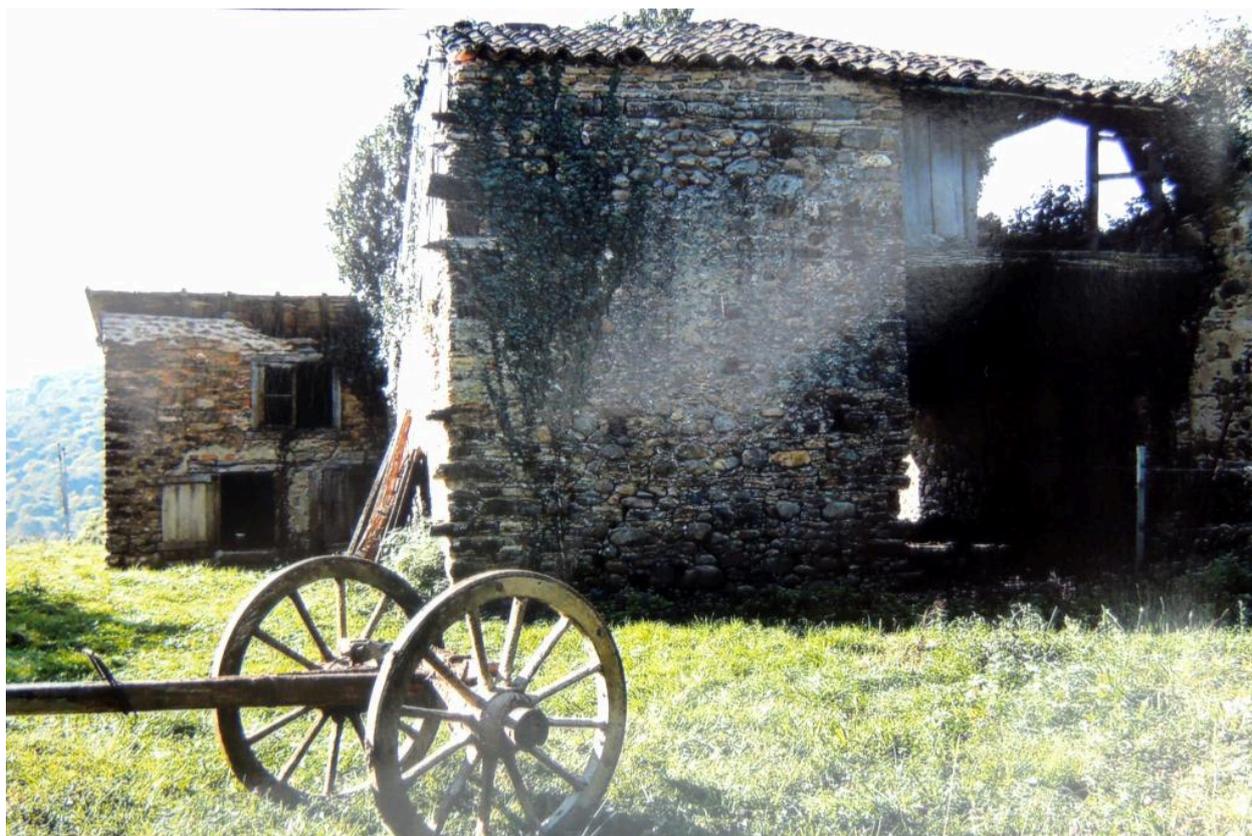
Vue des dépendances depuis le nord.
Repro. Marion Fourcayran
IVD65_20146500571NUCA

Vue des dépendances depuis le nord.
