CONSERVATION RESTAURATION
METAL

RAPPORT D'INTERVENTION

Novembre 2019 par Lise Bastardo

Désignation :	<i>Couronne de Notre-Dame des Victoires Par Antoine Tarbal</i>
Localisation :	<i>Eglise paroissiale de Thuir 66</i>
Datation :	<i>2^{ème} moitié du 18^{ème}. 1765 ?</i>
Inscriptions	<i>65</i>
Dimensions :	<i>29x35,5x9 cm</i>
Matériaux	<i>Argent et argent doré, pierreries et/ou verroteries, émaux translucides</i>

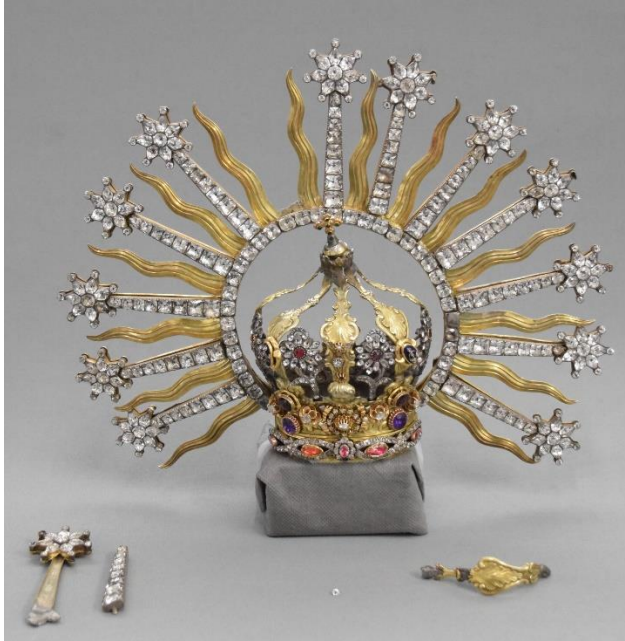
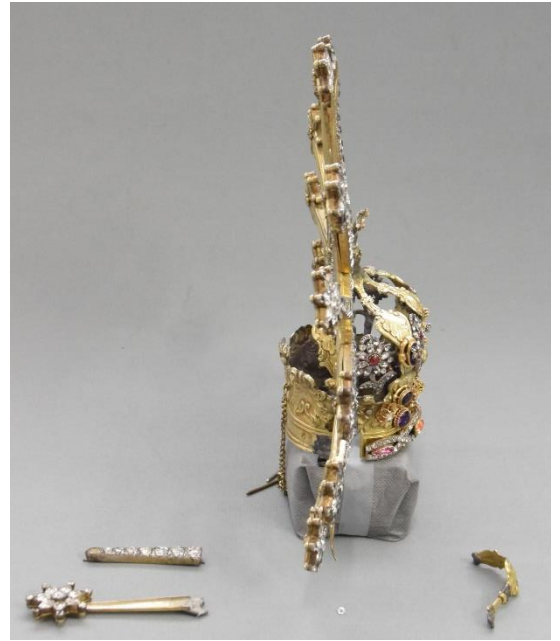
La couronne présente un état structurel complexe avec une intervention généreuse de réparation et consolidation par soudures à l'étain. Ainsi, 2 rayons ont été réassemblés de la sorte tandis que deux autres présentent un renfort par tôle rivetée et soudée à l'étain (réparation beaucoup plus discrète sans doute issue d'une autre phase d'intervention). En parallèle, les diadèmes de la couronne centrale présentent tous au moins une soudure à l'étain au niveau du nœud sommital, avec une remise en place approximative (décalage, assemblage en recouvrement plutôt qu'en bout). De même, certains écrous ont été condamnés par soudure à l'étain et une tige de renfort a été soudée au revers des diadèmes pour les maintenir en place.

Ces nombreuses réparations ont révélé des fragilités avec notamment un rayon qui est désolidarisé et la seconde soudure de rayon fissurée et un diadème également désolidarisé.

Soudures défailtantes

Le rayon désolidarisé a été remis en place après élimination des surplus gênants de soudure à l'étain au scalpel et nettoyage à l'eau des restes de flux carbonisés. La pièce a ensuite été localement chauffée au fer à souder jusqu'à fusion de la brasure pour restituer l'assemblage. La seconde soudure fissurée a également été traitée de la sorte, tout comme le diadème désolidarisé. Sur ces éléments, des comblements par mastic de Paraloid B72 chargé ont été effectués pour renforcer les assemblages.
