Occitanie, Hautes-Pyrénées
Mauvezin

ferme

Numéro de dossier : IA65010087
Date de l'enquête initiale : 2012
Date(s) de rédaction : 2014
Cadre de l'étude : inventaire topographique
Degré d'étude : repéré

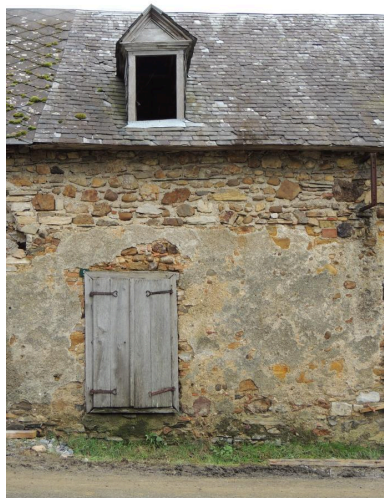
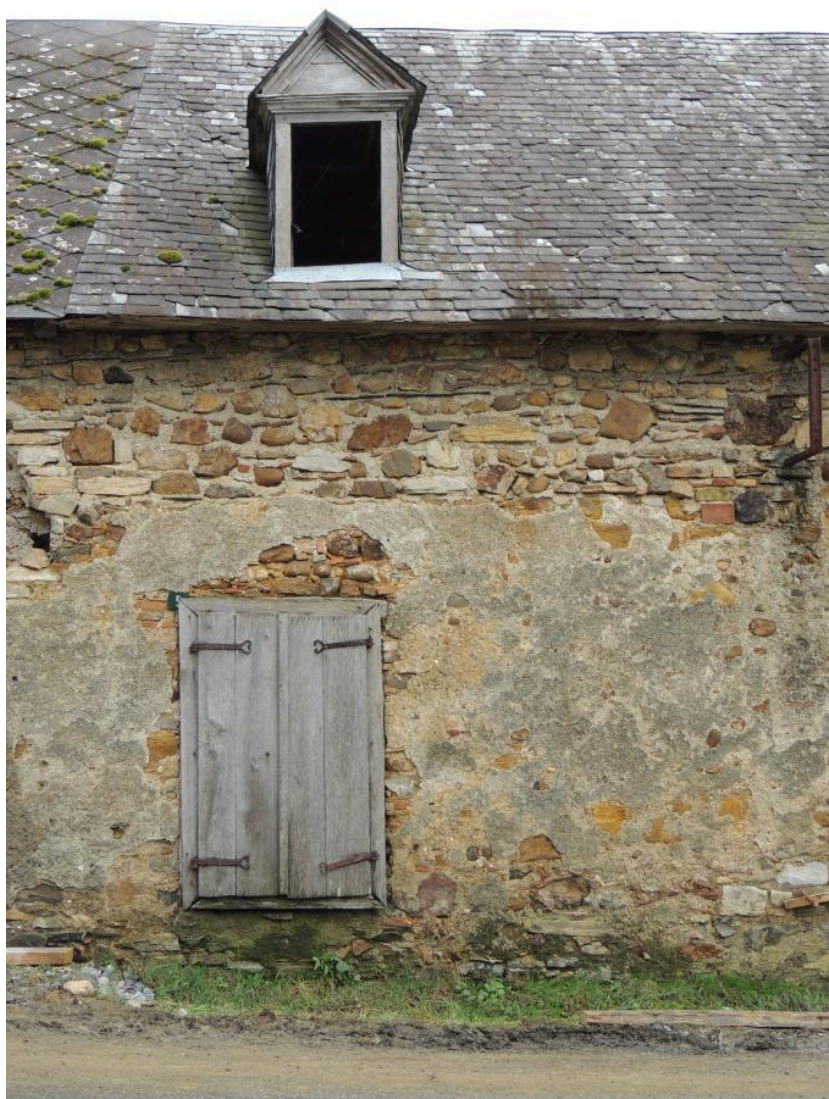
Détail de la façade sur
rue (fenêtre et lucarne).
Phot. Marion Fourcayran
IVD65_20146500459NUCA

Détail de la façade sur rue (fenêtre et lucarne).

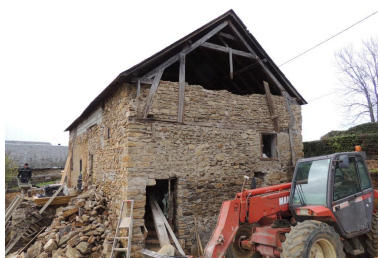
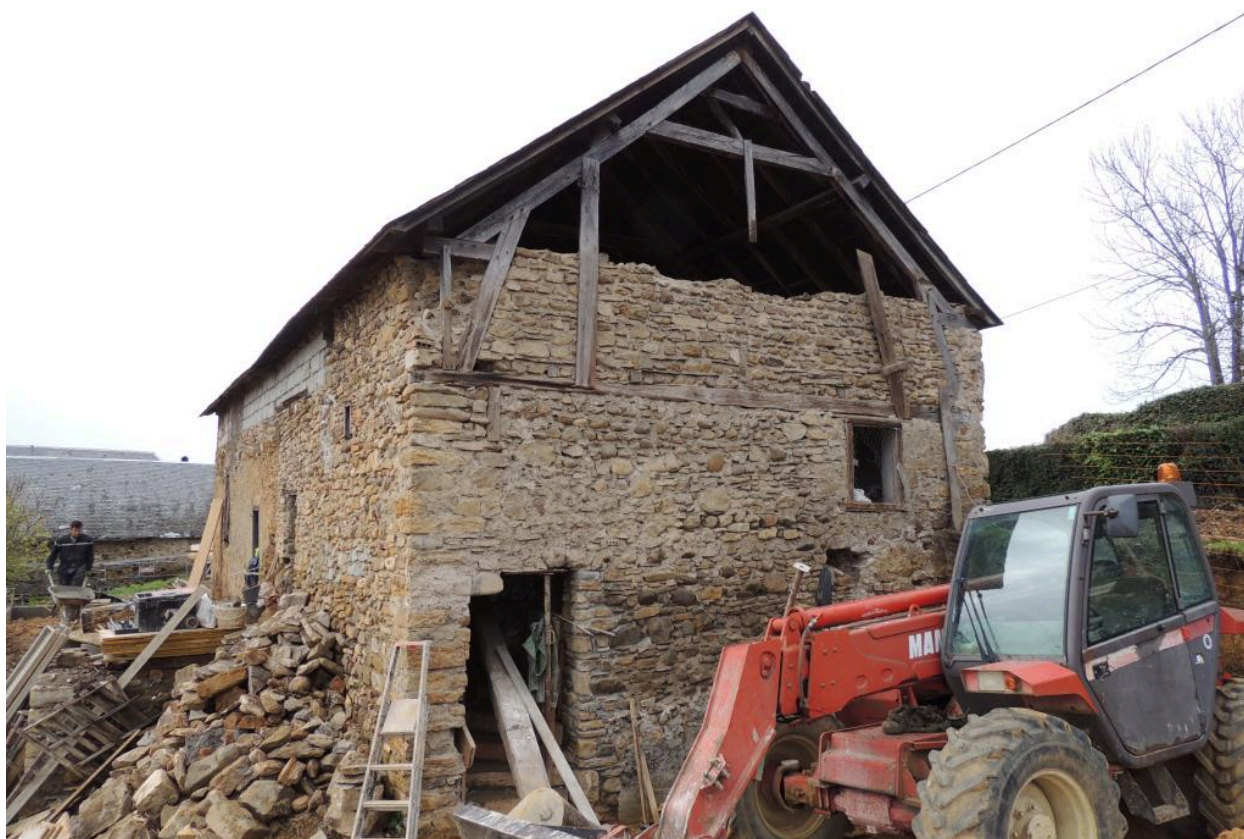
Elévation nord.
Phot. Marion Fourcayran
IVD65_20146500463NUCA

Elévation nord.

La ferme est découpée en deux parties distinctes. L'espace dédié à l'habitation se compose probablement de deux pièces marquées par deux baies sur l'élévation orientale dont le niveau différent ferait penser à une dénivellation entre les deux pièces. Tandis que les élévations sud et ouest sont en moellons de schiste et galet, l'élévation orientale est principalement en terre crue posée sur un solin de galets. Les encadrements sont en bois. Une étable surmontée d'un fenil marqué par une large lucarne d'accès s'étend au nord de l'habitation. Le pignon nord était largement ouvert pour permettre l'aération du fenil. Sous le plancher du bétail se trouvait peut-être une pièce à laquelle on accédait par la porte percée sur l'élévation nord.

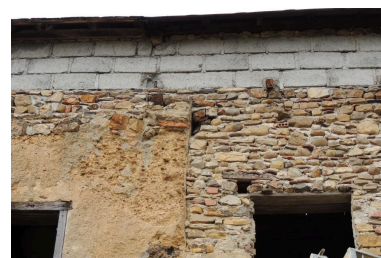
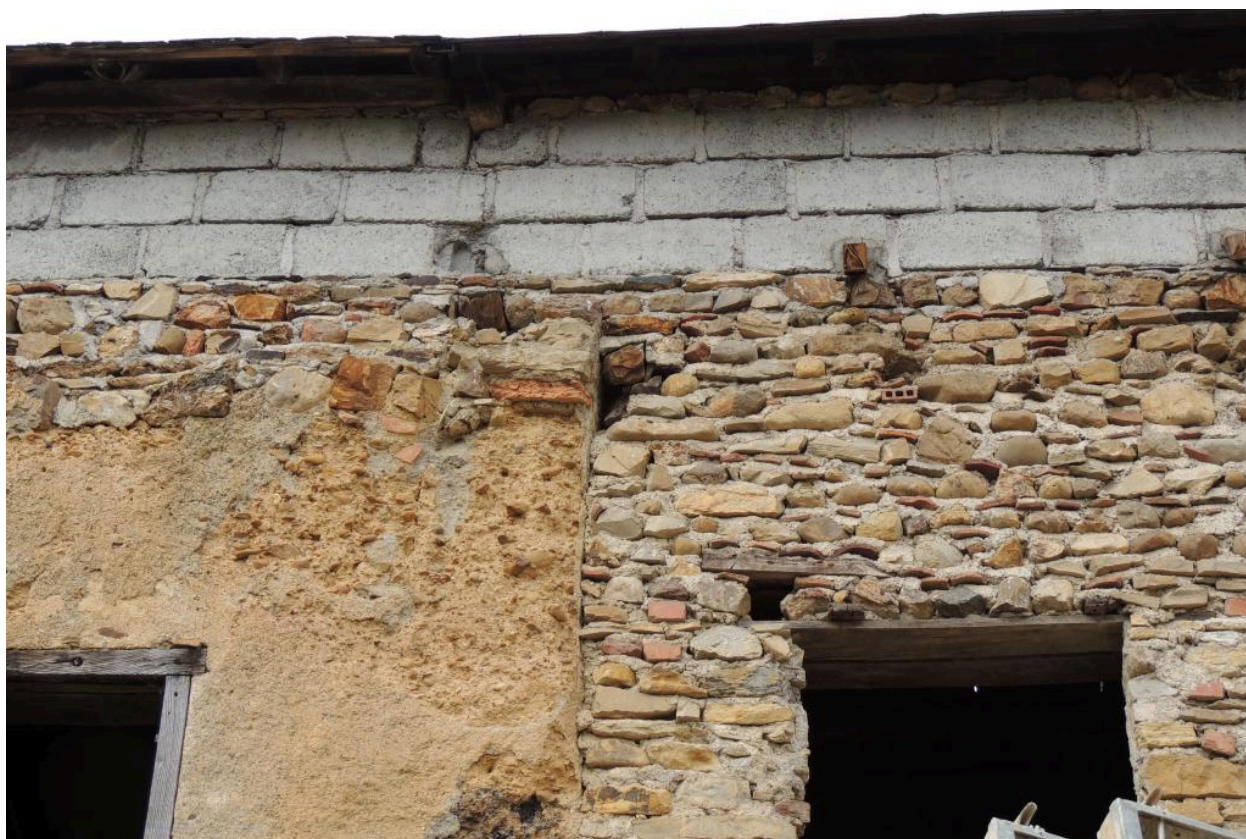
Détail de l'élévation est.
Phot. Marion Fourcayran
IVD65_20146500462NUCA

Détail de l'élévation est.

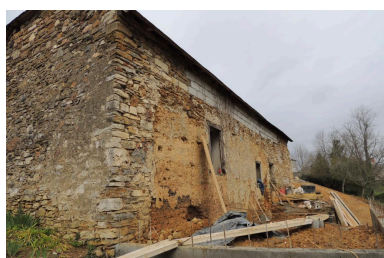
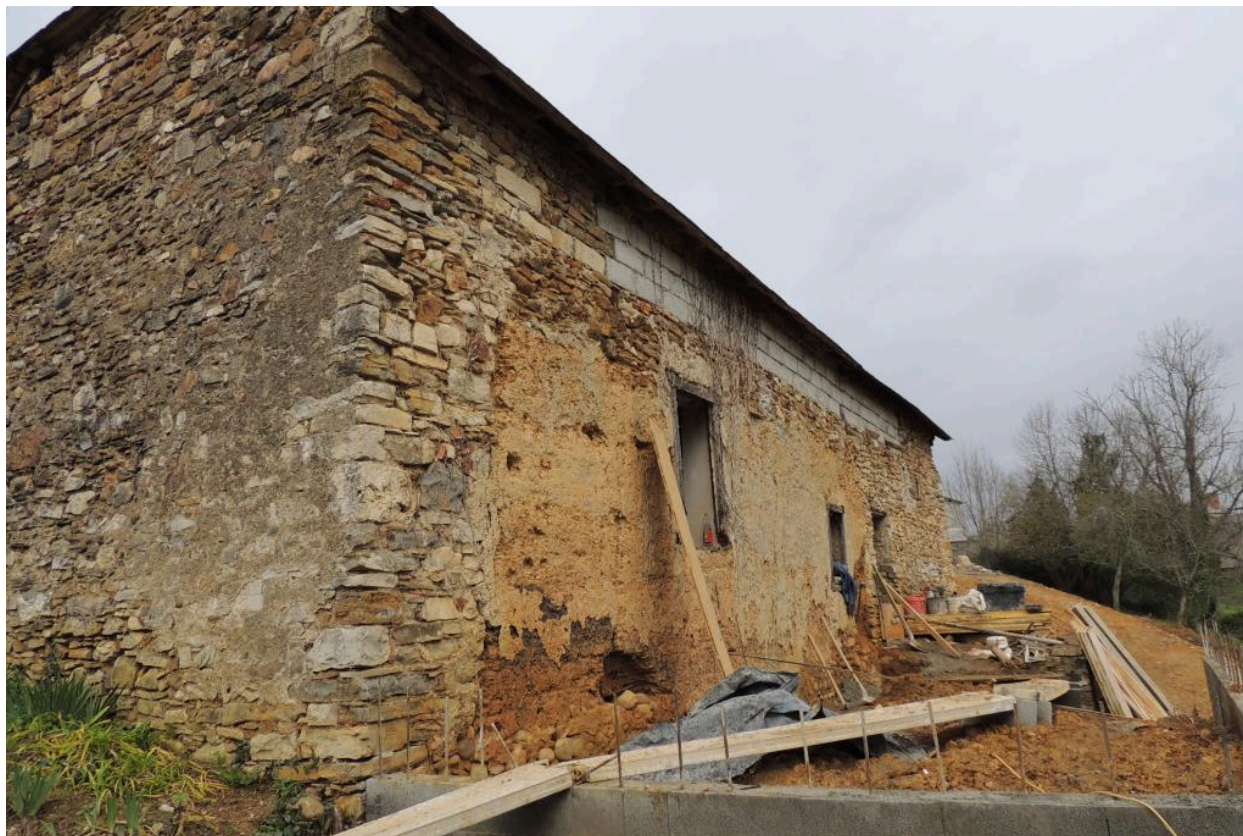
Elévation est.
Phot. Marion Fourcayran
IVD65_20146500461NUCA

Elévation est.

Cette ferme a été bâtie après 1829 puisqu'elle n'apparaît pas sur le cadastre napoléonien. Le changement de matériaux sur l'élévation orientale laisse à penser que la partie agricole au nord semble avoir été ajoutée dans un second temps. Cependant, cette distinction n'est pas du tout perceptible sur l'élévation occidentale. Cette ferme vient de faire l'objet d'une restauration.

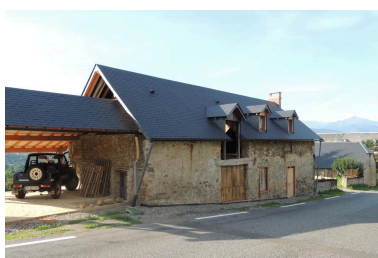
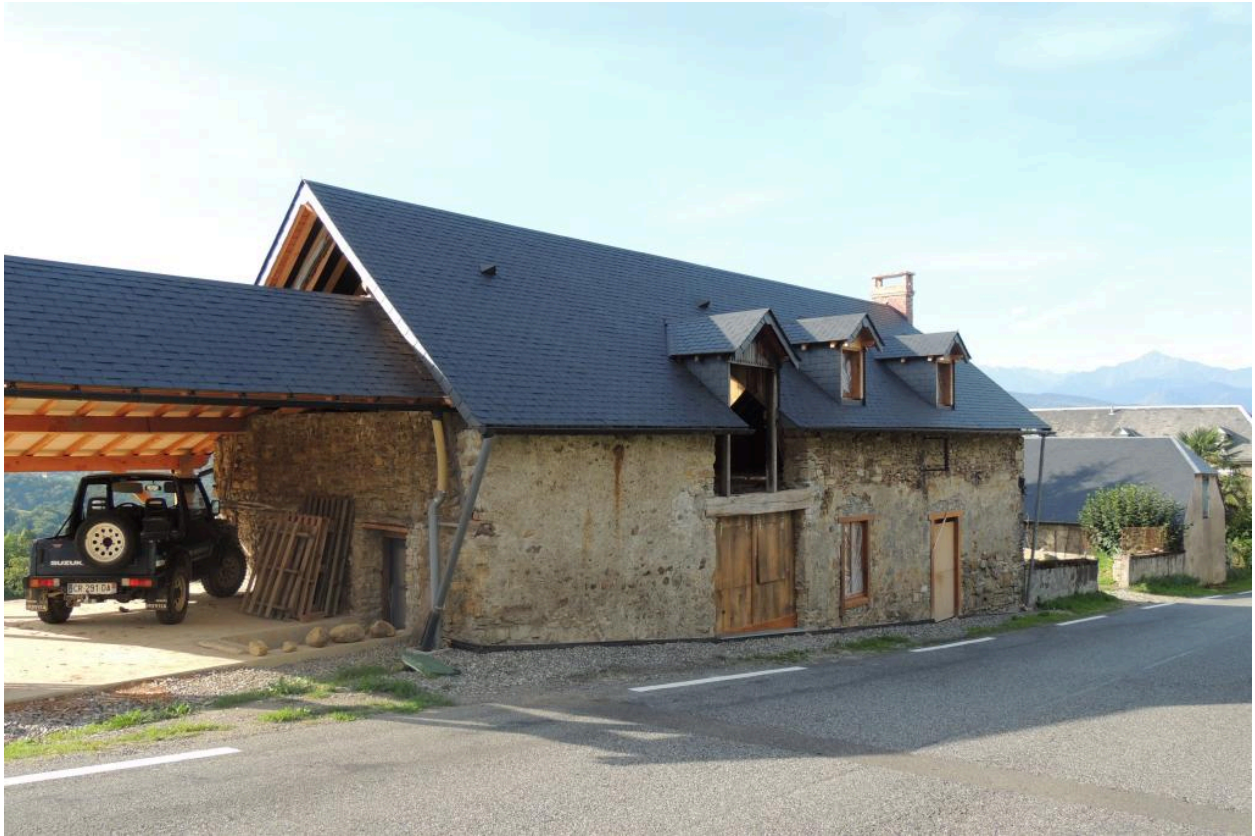
Vue de la ferme en
cours de réhabilitation.
Phot. Marion Fourcayran
IVD65_20146500464NUCA

Vue de la ferme en cours de réhabilitation.

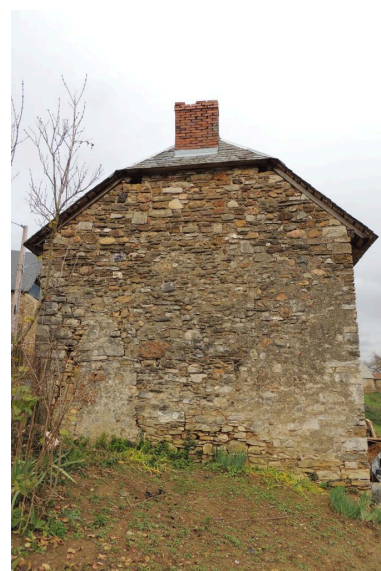
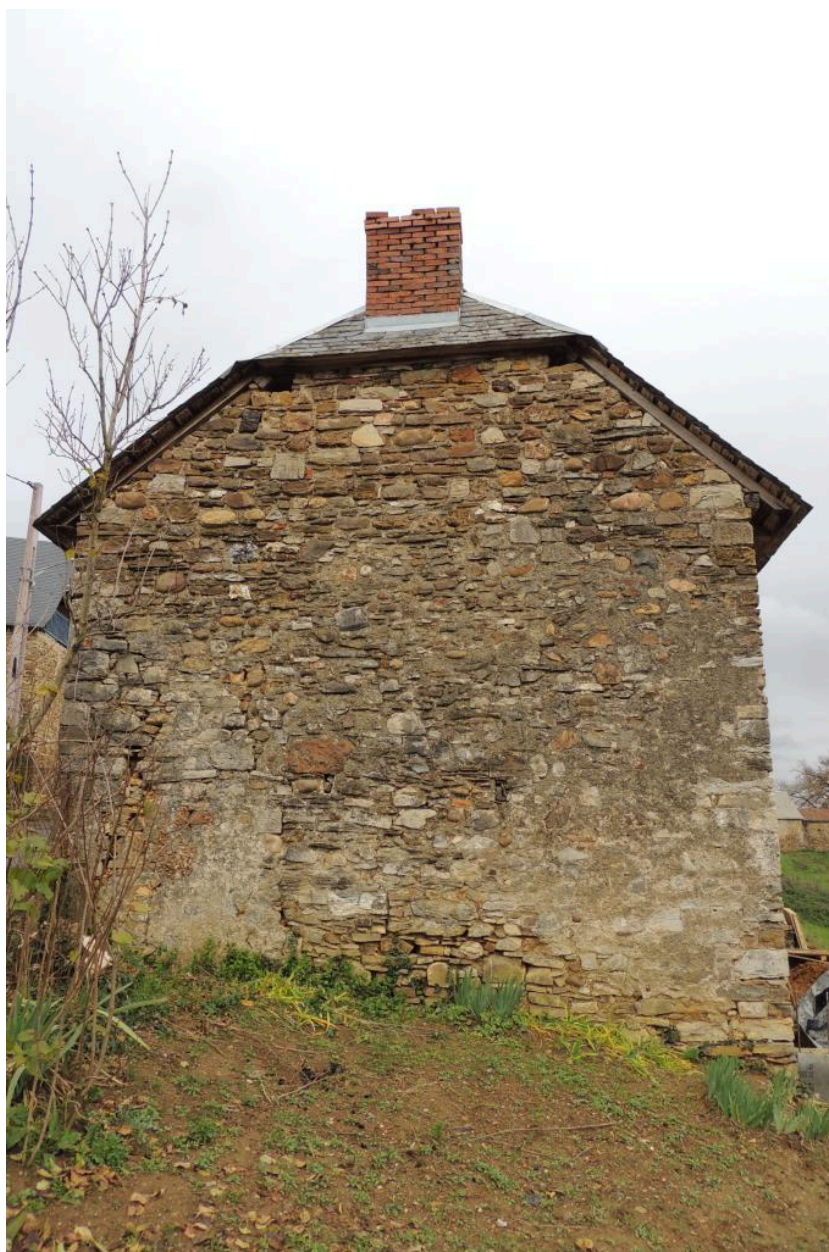
Elevation sud.
Phot. Marion Fourcayran
IVD65_20146500460NUCA

Elevation sud.

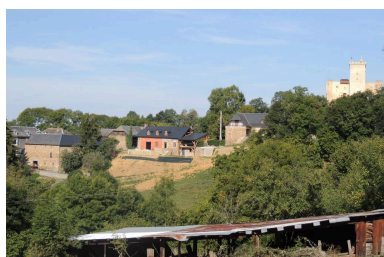
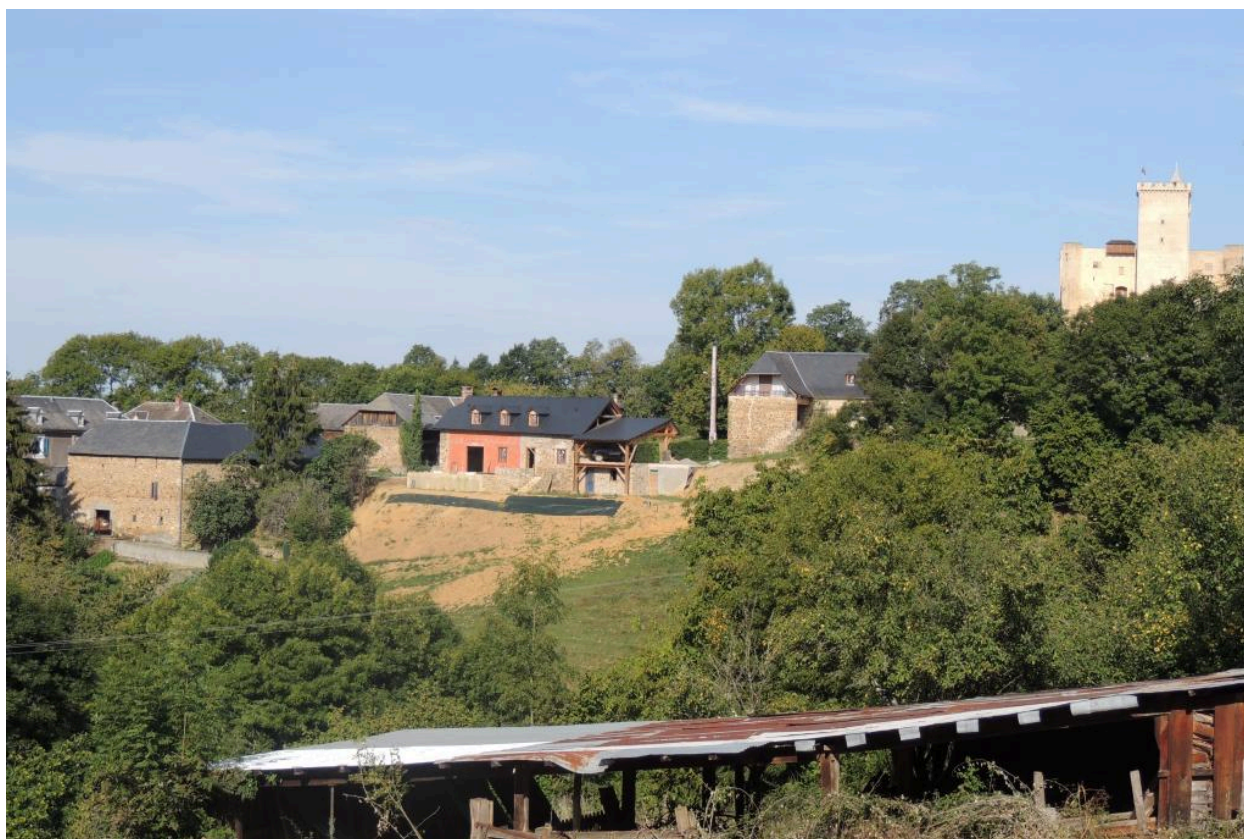
Vue de la ferme et des
alentours depuis l'ouest.
Phot. Marion Fourcayran
IVD65_20146500465NUCA

Vue de la ferme et des alentours depuis l'ouest.

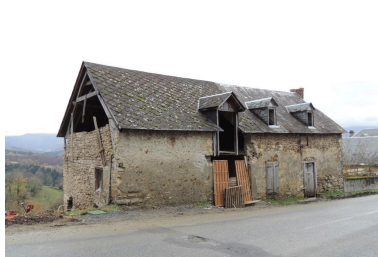
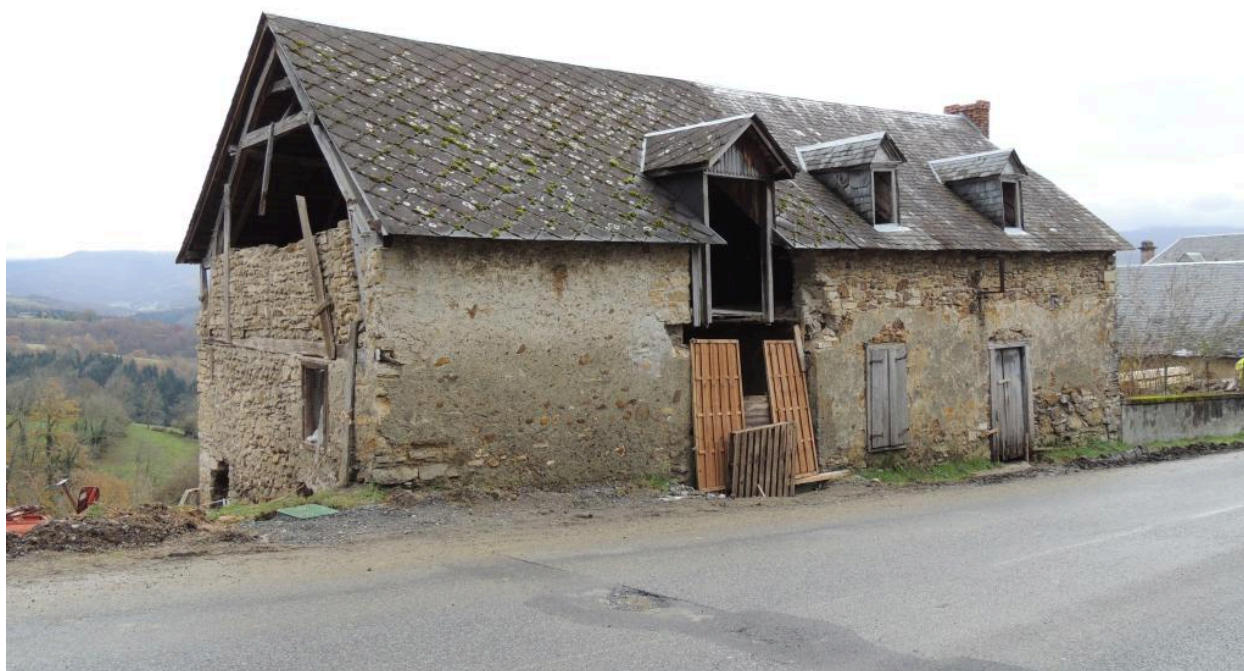
Vue de la ferme depuis l'ouest.
Phot. Marion Fourcayran
IVD65_20146500458NUCA

Vue de la ferme depuis l'ouest.
