Occitanie, Hautes-Pyrénées  
Mauvezin  
Le Château

## ancienne ferme actuellement maison

Numéro de dossier : IA65010116  
Date de l'enquête initiale : 2012  
Date(s) de rédaction : 2014  
Cadre de l'étude : inventaire topographique  
Degré d'étude : repéré

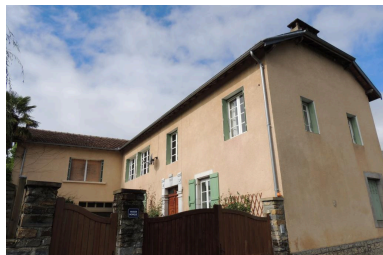
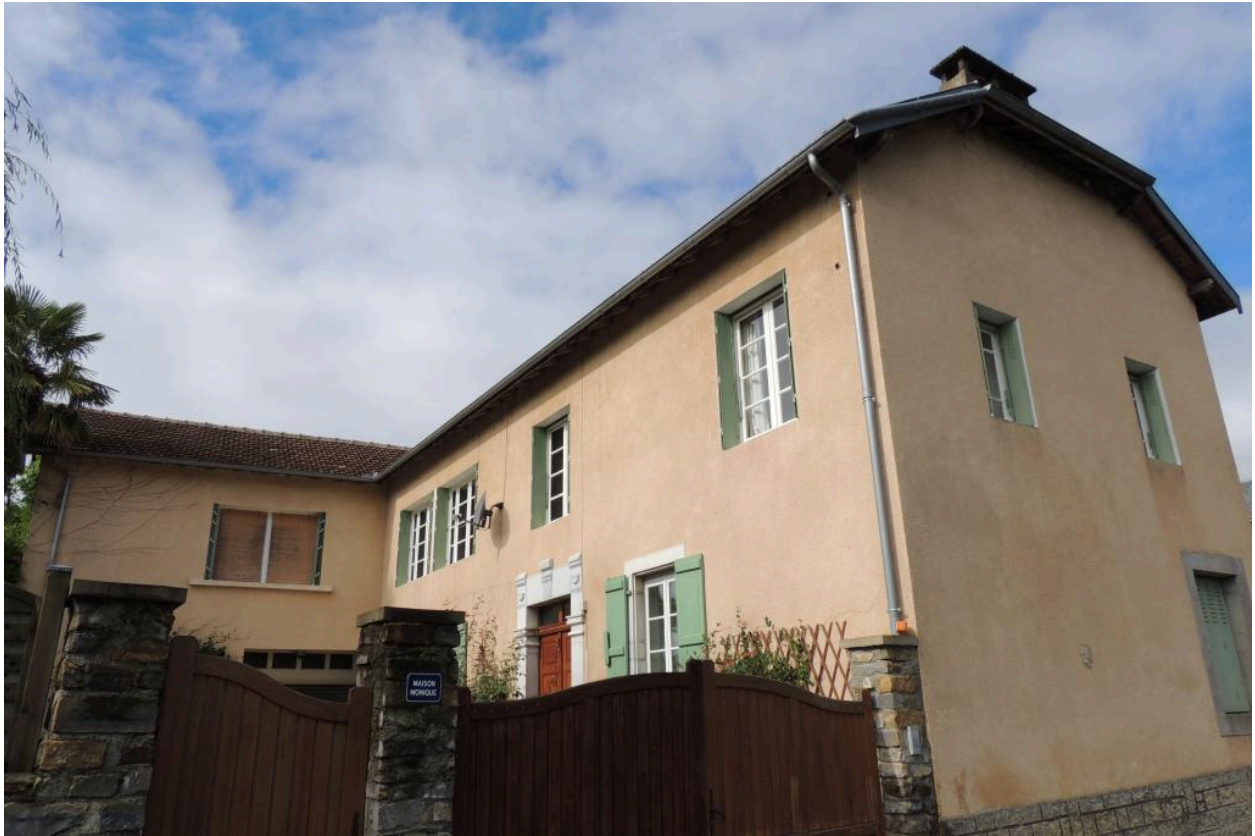
Vue depuis le sud-est.  
Phot. Marion Fourcayran  
IVD65\_20146500631NUCA

Vue depuis le sud-est.

L'habitation, de plan rectangulaire, a sa façade orientée au sud-est. Elle se compose d'un rez-de-chaussée avec porte au centre cantonnée de deux fenêtres. Sur le linteau sculpté de la porte figure 1873. Les encadrements du premier niveau sont en pierre peinte. Le premier étage à été ajouté dans les années 1960 offre de larges ouvertures. L'aile en retour abrite un garage au niveau de la cour et un étage d'habitation. L'ensemble des toitures sont en tuile mécanique plate.

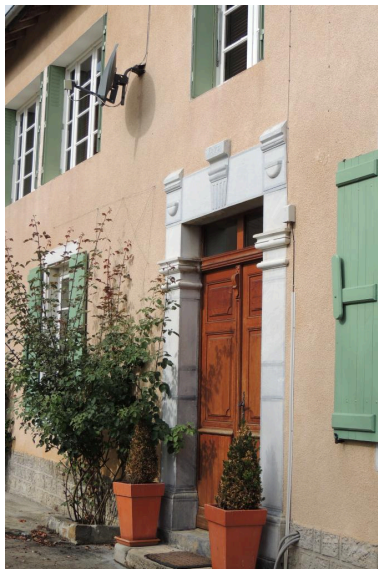
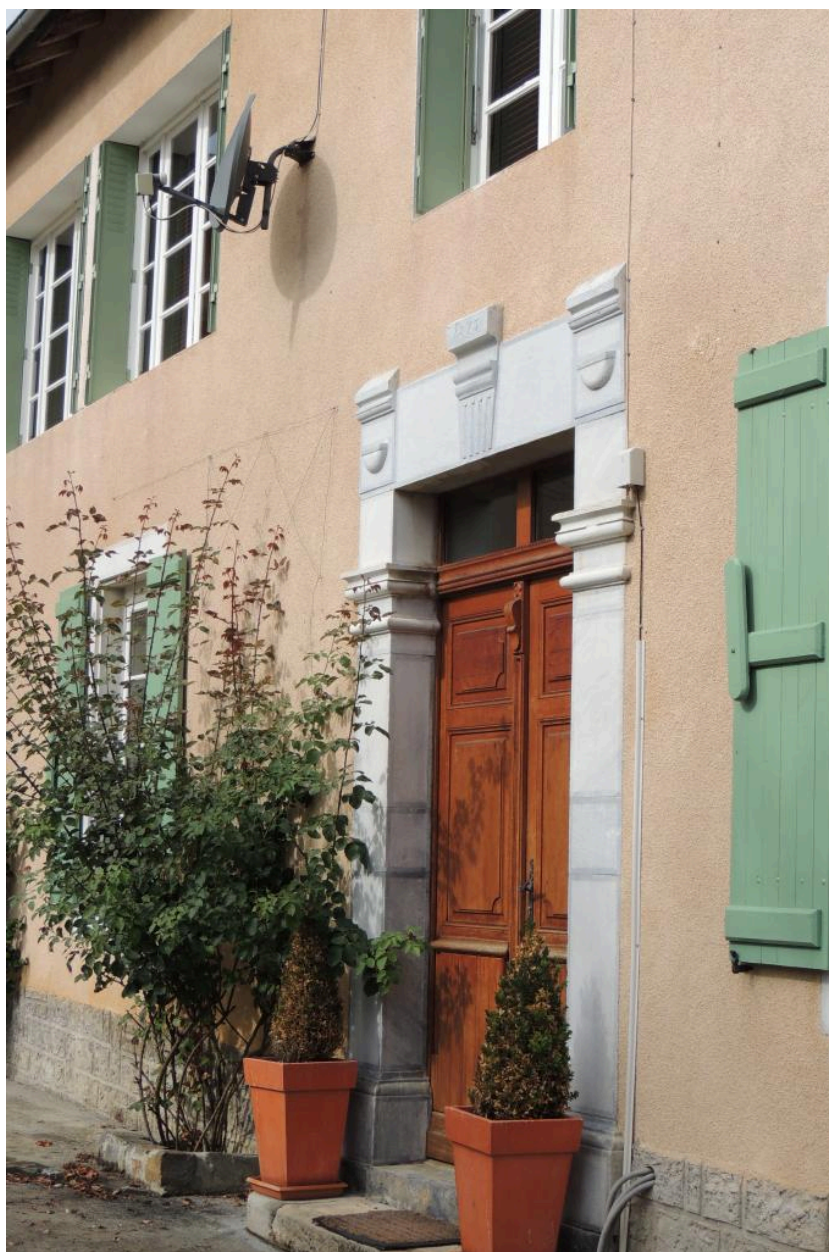
Détail de la façade : porte.  
Phot. Marion Fourcayran  
IVD65\_20146500632NUCA

Détail de la façade : porte.
