Occitanie, Hautes-Pyrénées
Bonnemazon
route de castillon

ferme

Numéro de dossier : IA65010016
Date de l'enquête initiale : 2012
Date(s) de rédaction : 2013
Cadre de l'étude : inventaire topographique
Degré d'étude : repéré

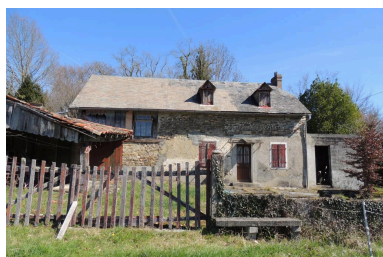
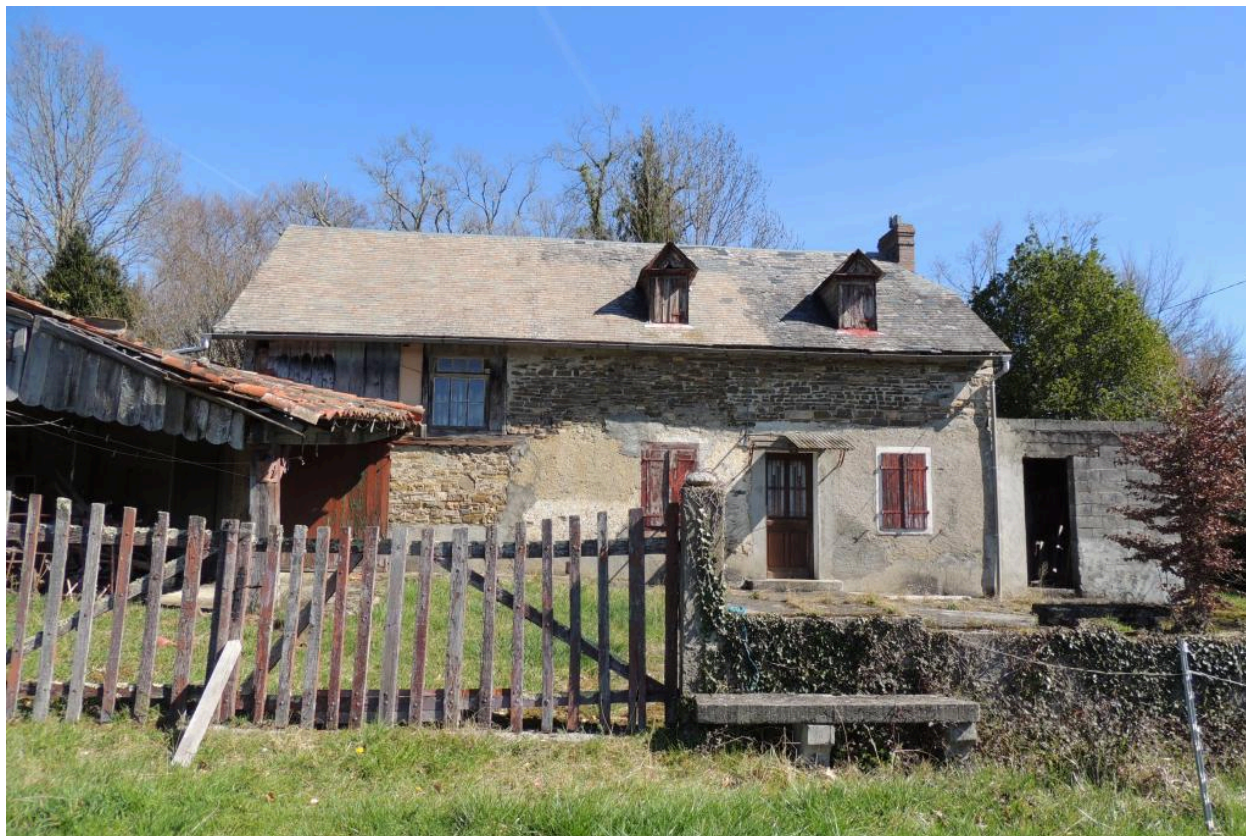
Vue de la ferme depuis le sud.
Phot. Marion Fourcayran
IVD65_20136500061NUCA

Vue de la ferme depuis le sud.

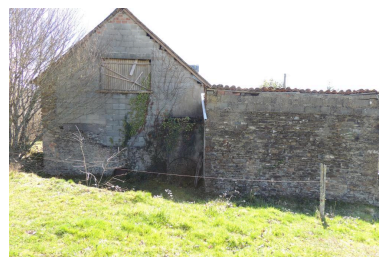
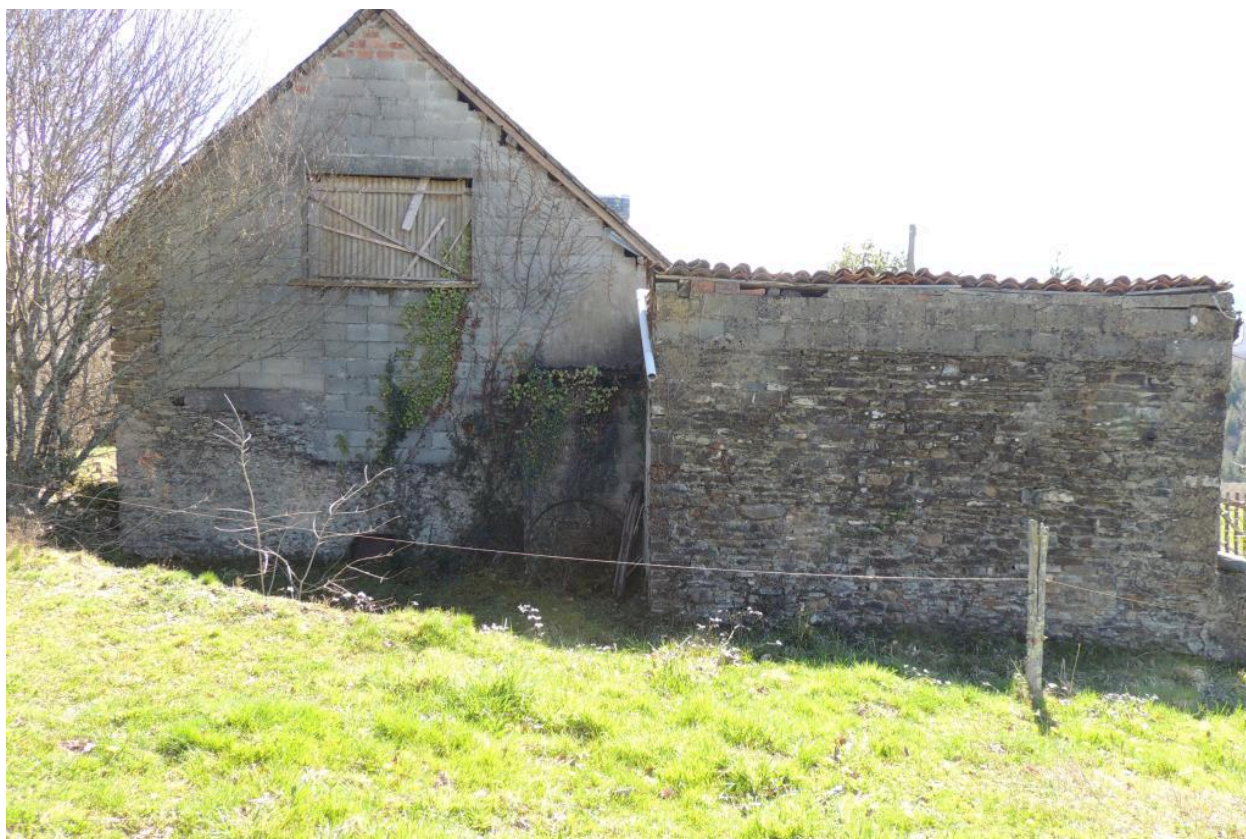
Vue de l'élévation ouest.
Phot. Marion Fourcayran
IVD65_20136500062NUCA

Vue de l'élévation ouest.

La ferme est de plan rectangulaire, orientée est-ouest. On y accède par un chemin. L'appareil principal est en moellons de schiste. Quelques parpaings de béton témoignent d'un réaménagement en partie haute de l'élévation ouest. L'appareil est partiellement recouvert par un enduit à la chaux et par un crépi. L'espace le plus à l'ouest est dédié à l'habitation. Une porte flanquée de deux fenêtres sont percées sur l'élévation sud. Deux lucarnes sont percées dans le toit également sur cette partie de l'édifice. La partie est percée d'une grande ouverture en partie basse (ancienne étable ou remise ?) surmontée d'un essentage de planches. Au même niveau que ce dernier, une large baie vitrée éclaire l'ancien fenil. Les encadrements sont en bois exceptés ceux de la porte d'entrée d'habitation et la fenêtre est de l'élévation sud qui sont en béton (?). Au sud, l'ancienne ferme est précédée d'une remise. Cette dernière est couverte en tuile tandis que le reste de la ferme l'est en ardoise.

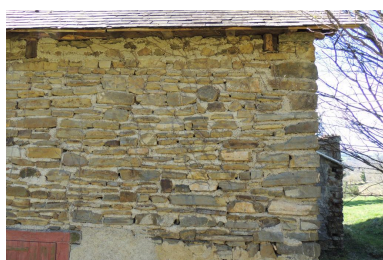
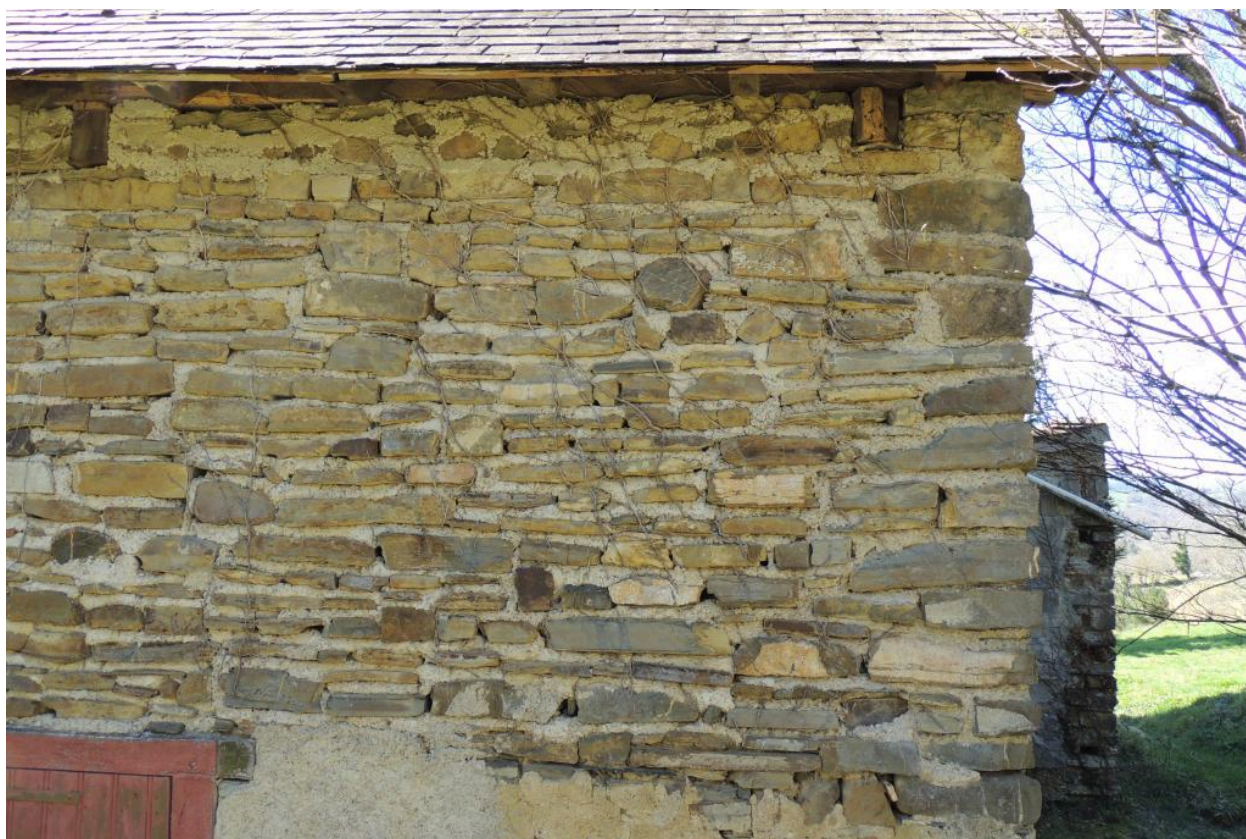
Détail de l'appareil
de l'élévation nord.
Phot. Marion Fourcayran
IVD65_20136500064NUCA

Détail de l'appareil de l'élévation nord.

Un premier édifice existe en 1830. Le changement d'appareil visible à l'est des élévations nord et sud ainsi que la reprise des ouvertures témoignent d'une campagne ultérieure de réaménagement, probablement durant la première partie du 20e siècle. Elle a consisté à reprendre l'espace d'habitation et peut-être à l'aménagement de l'ancienne étable et fenil en remise et atelier. D'après le cadastre de 1830, un four accolé à l'est de la construction a été démoli, sûrement lors de cette campagne de réaménagement.

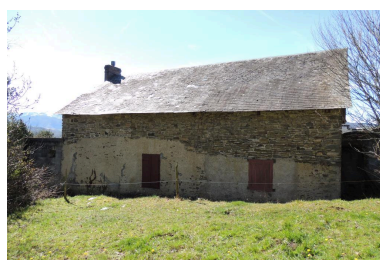
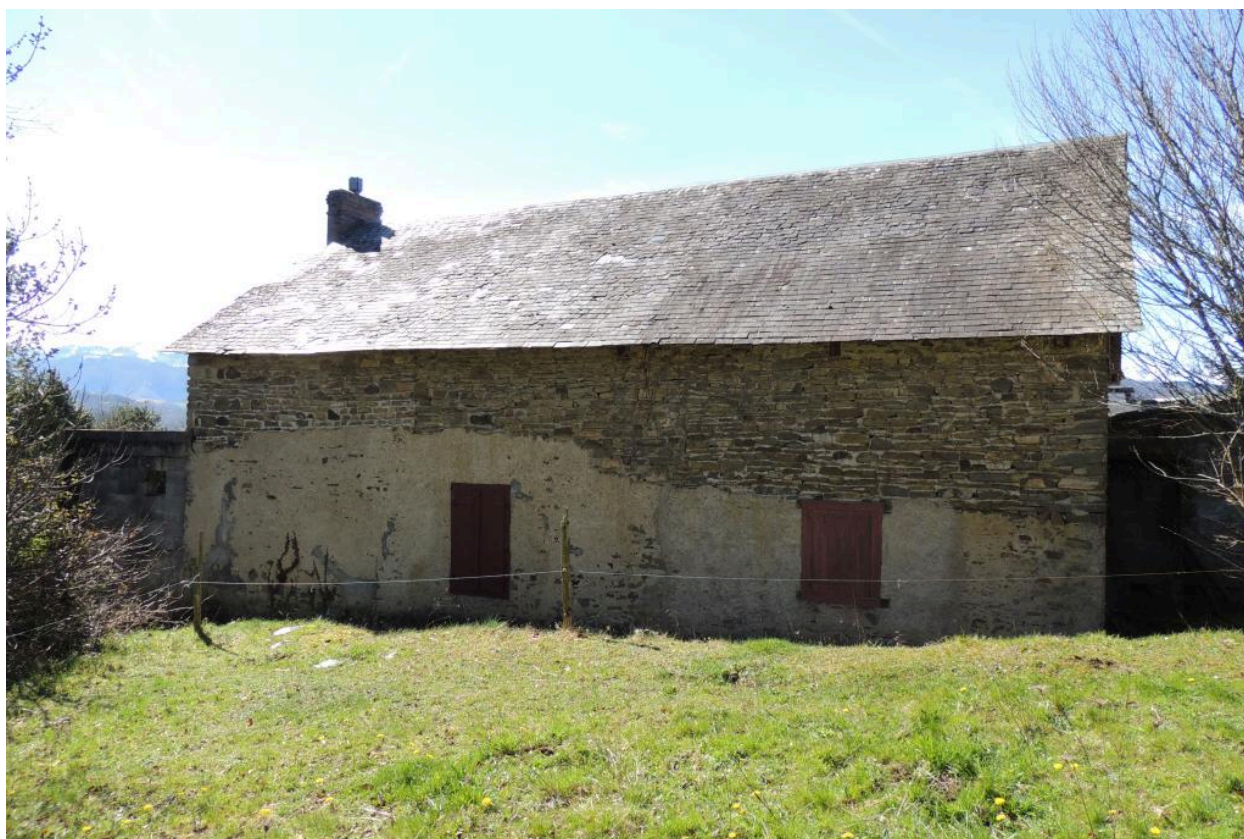
Vue de l'élévation nord.
Phot. Marion Fourcayran
IVD65_20136500063NUCA

Vue de l'élévation nord.

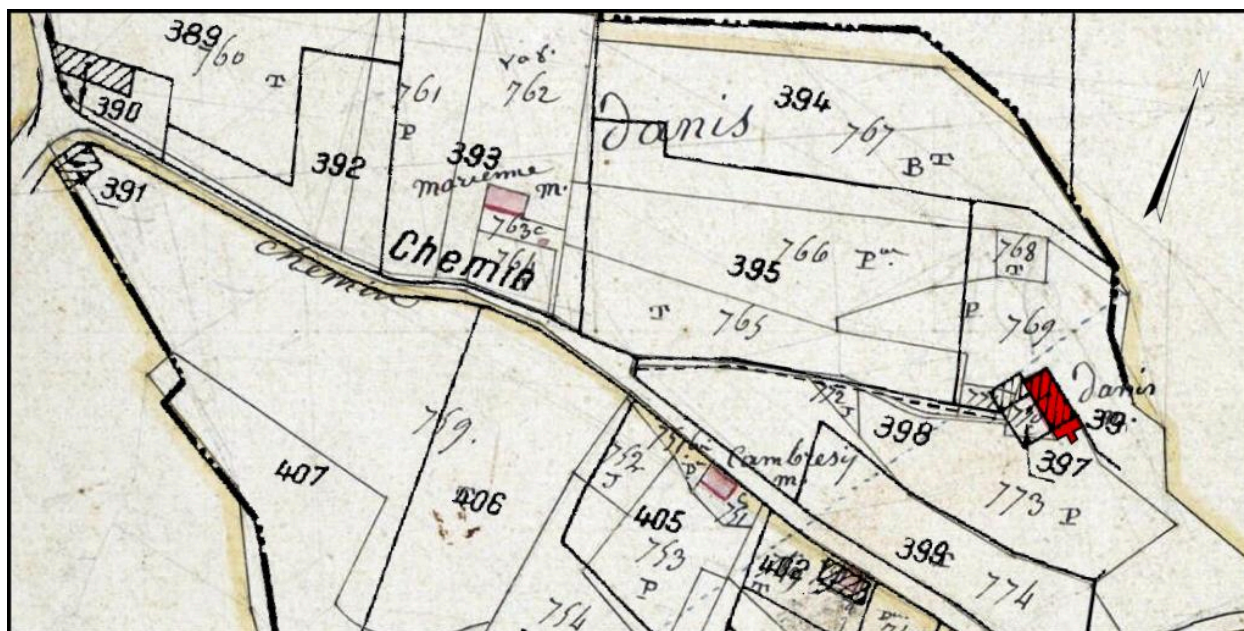
Superposition du cadastre
actuel sur le cadastre de 1830.
Phot. Marion Fourcayran
IVD65_20136500060NUCA

Superposition du cadastre actuel sur le cadastre de 1830.
